Diagnóstico y propuesta de rehabilitación estructural de un edificio en Monte Maíz, provincia de Córdoba

Diagnosis and proposal for structural rehabilitation of a building in Monte Maíz, province of Córdoba

Enrique S. Zanni y Julio A. Capdevila

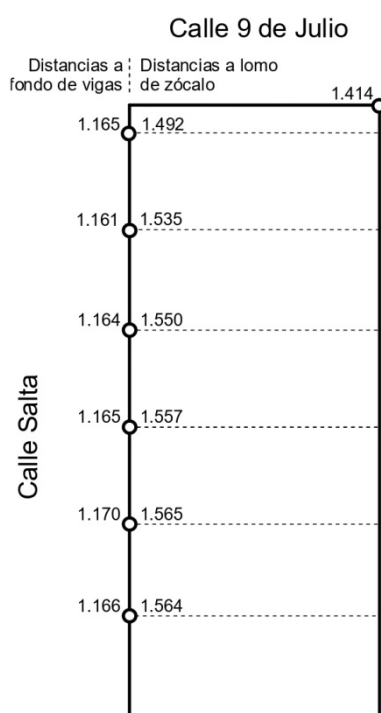
A partir de estudios realizados en 2014 se pudo detectar un ascenso del nivel freático hasta la profundidad de apoyo de las bases aisladas (aprox. -2.50m) con lo cual todo el suelo bajo las mismas se encuentra en condición saturada. Al considerar que el suelo es colapsable, esta variación en el nivel freático podría haber ocasionado el asentamiento masivo de las bases. Este asentamiento fue relevado y sus valores de descenso se exponen en la Figura 1.

Figura 1: Esquema de la planta del edificio en donde se indican las medidas desde un plano de comparación determinado hasta el fondo de viga y lomo de zócalo. Fuente: Elaboración propia.

Del análisis de la Figura 1 resulta factible concluir que todas las columnas han descendido de manera cuasi uniforme (las distancias al plano de referencia son similares), lo que permite inferir que el origen de los asentamientos es de tipo global, reforzando la hipótesis del colapso del suelo de apoyo por ascenso

de la napa freática. Por otro lado, las distancias a lomo de zócalo indicadas en la Figura 1 ponen de manifiesto el descenso de los muretes bajo las vidrieras del edificio. Si bien las cargas de estos muros son relativamente bajas acusan asentamientos diferenciales aleatorios importantes debido al arrastre que se produce por el descenso de las bases aisladas. Finalmente, las losas de entrepiso presentan fisuras, originadas aparentemente por esfuerzos de flexión superiores a los admisibles. Al considerar que el comitente es una Mutual Deportiva, y que al momento del estudio aún no había decidido el destino del edificio, se verificaron dos hipótesis de carga:

En base al análisis de situación realizado, se diagnostica que los daños observados corresponden a un asentamiento global de la superestructura, originado en el colapso del suelo de apoyo por humedecimiento del mismo, a partir del ascenso del nivel freático, cuya posición final coincide con el nivel de desplante de las bases aisladas existentes.

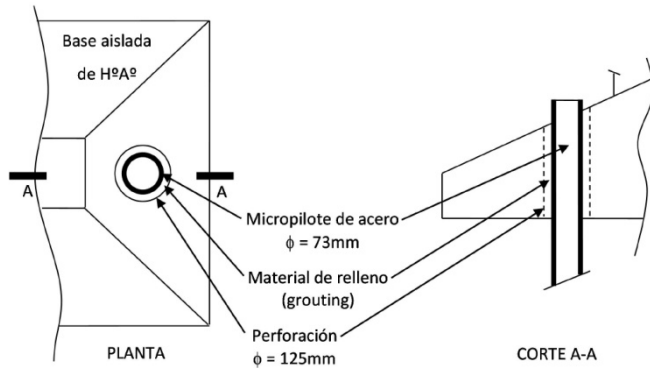
Figura 2: Planta y corte de la forma de vinculación entre el micropilote y la base aislada. Fuente: Elaboración propia.

A tales efectos, se propone la ejecución de micropilotes hincados de caños de acero sin costura, denominados Manesmann, de 73 o 90mm de diámetro externo, acoplados por soldadura cada 3 metros, hasta llegar a la resistencia de rechazo del terreno, la que deberá ser compatible con el horizonte de fundación previsto en el estudio de suelos. La ejecución mecánica de pilotes resulta inviable en razón de la imposibilidad de su excavación dentro de los locales del edificio. Las bases aisladas serán recalzadas mediante estos micropilotes, que recibirán la carga a partir de la resistencia friccional producida entre el hormigón de la base y el fuste de acero del micropilote, tal como se observa en la Figura 2. Para ello se perforará la base con corona diamantada, minimizando las vibraciones a inducir sobre la estructura, de manera de hincar el caño en el suelo a través del hoyo practicado. Luego, se rellenará el espacio entre el hormigón y el acero mediante un relleno de mortero grouter, a fin de garantizar la transferencia de carga. La cantidad de micropilotes requerida para el recalce es función de la carga que recibe cada base aislada y se presenta en la Figura 4.

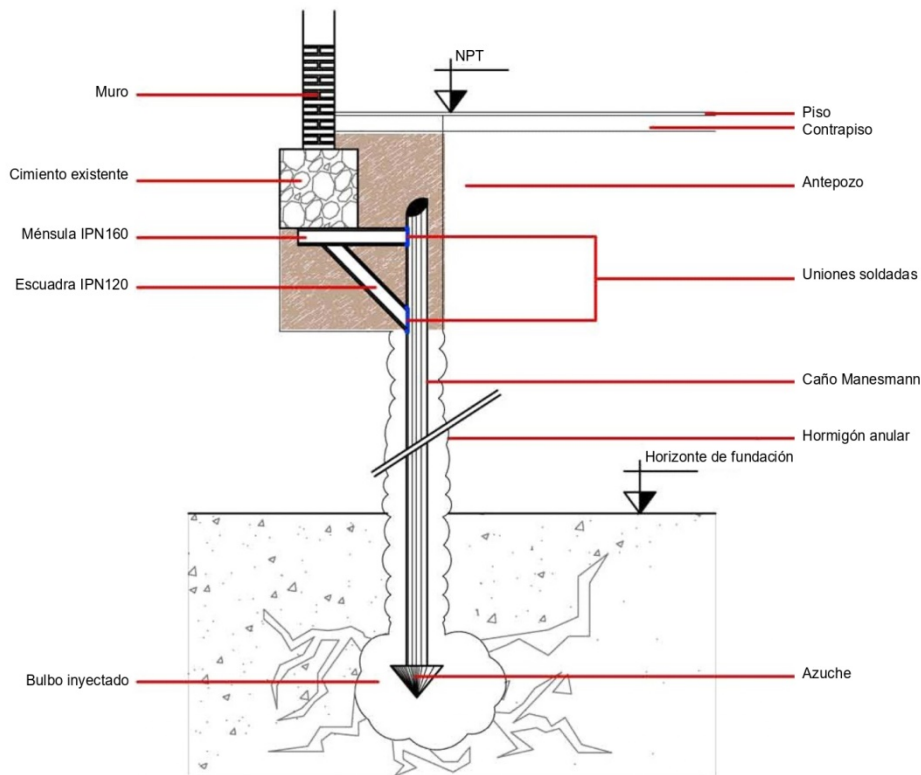
Figura 3: Esquema de apoyo del cimiento común en el micropilote de acero para asegurar la transferencia de carga.

El recalce del cimiento “común” del muro medianero presenta un procedimiento constructivo ligeramente diferente ya que no resulta factible perforar el macizo de hormigón para poder transferir la carga por fricción. En consecuencia será necesario plantear una estructura auxiliar para transferir la misma, tal como se observa en la Figura 3. En este sentido, luego de la hinca de los elementos se dispone en el extremo superior de cada micropilote, una ménsula de perfiles laminados, soldados entre sí, que luego será vinculada al caño hincado. La parte superior del cabezal debe quedar inmediatamente por debajo del cimiento a recalzar, a fin de recibir la carga del mismo y transmitirla al pilote. La Figura 4 muestra la distribución de los micropilotes de recalce de los muros de cierre.

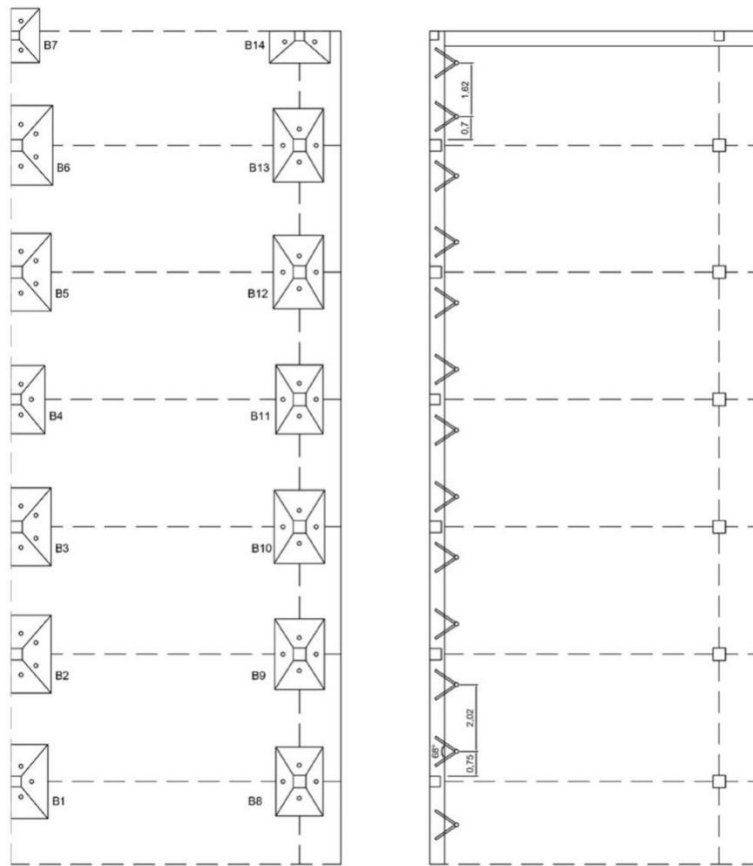
Figura 4: Disposición de los micropilotes para recalce de bases de fundación y de muros perimetrales..

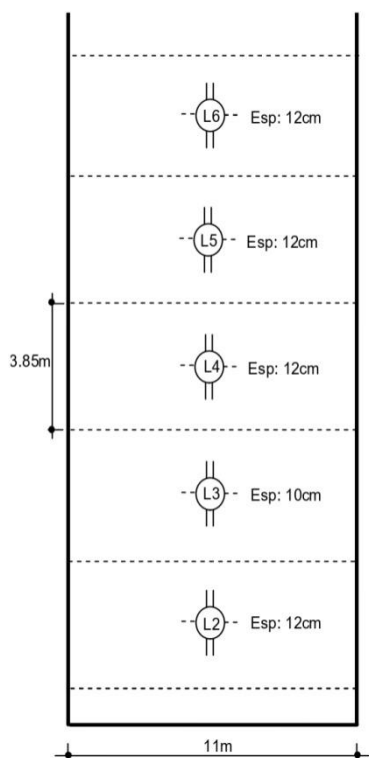
El edificio posee entresijos de losas macizas de hormigón armado, detalladas en la Figura 5, que presentan fisuras en la cara inferior, atribuibles a deformaciones excesivas, eventualmente originadas por espesor y armadura insuficiente. A continuación, se detalla la verificación estructural de las losas mencionadas en relación con las alternativas de uso propuestas.

Figura 5: Losas sobre PB y sobre 1° piso en donde se indican espesores y dimensiones. Fuente: Elaboración propia.

En relación con el uso futuro del edificio en estudio (sea gimnasio o residencial), se agregará en la cara superior de las losas, en coincidencia con los apoyos, la sección de armadura necesaria según Tabla 8. En los tramos en los que resulta insuficiente la armadura disponible, el requerimiento es despreciable, concluyendo que no se considera necesario reforzar las losas, más aún considerando que al aumentar la sección de armadura de apoyos, se recuperará la continuidad estructural, disminuyendo los momentos flectores del tramo.

Se estudiaron dos alternativas de rehabilitación: la primera consiste en la utilización de cintas de PRFC (Poliéster Reforzado con Fibra de Carbono) que aunque más resistentes, son más dúctiles que el acero, por lo que su eventual elección implicaría cambiar el comportamiento de la estructura. La segunda alternativa y más apropiada para la rehabilitación de la estructura es el agregado de platabandas metálicas (planchuelas de acero F24). Las mismas deberán aplicarse con resina epoxi tixotrópica, en espesores entre 0.5 y 2mm.

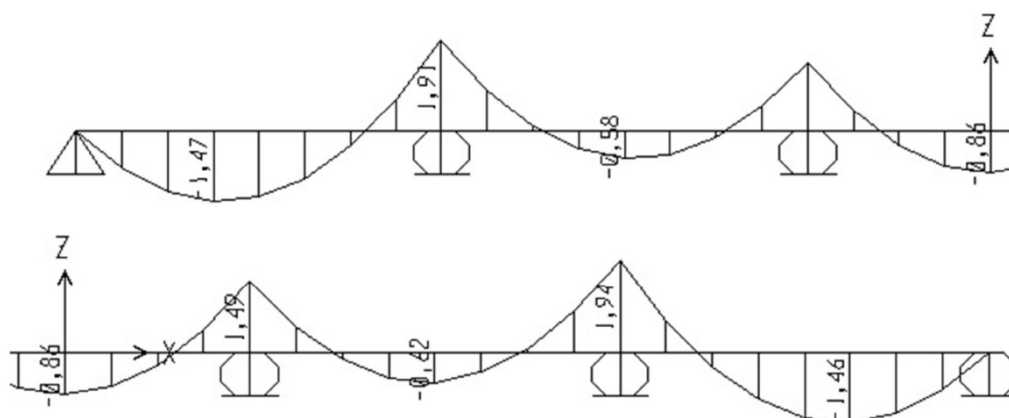
Los valores de carga actuante determinados se emplearon para modelar numéricamente, en un programa de cálculo estructural, las losas existentes de manera de obtener los esfuerzos internos de las mismas. Los resultados se presentan en la Figura 6. En relación a los momentos de tramo y apoyo de los dos tipos de losas, se determinan las armaduras requeridas, considerando hormigón H-17 y acero torsionado ADN-420. Las armaduras requeridas se presentan en la Tabla 5.

Figura 6: Diagramas de momentos flectores de las losas bajo cargas amplificadas. Fuente: Elaboración propia.

Según los valores de armadura de tramo requerida en Tabla 5, las losas L2 y L6 necesitarían un 20% más de armadura, mientras que las losas L3, L4 y L5 disponen de armadura necesaria.

En relación a los valores de armadura requerida en apoyos, las L2, L3, L5 y L6 disponen de menos armadura que la necesaria para resistir los momentos, lo que produce fisuración en la cara superior de la losa en zonas próximas a los apoyos con la consiguiente pérdida de continuidad estructural, lo que puede provocar deformaciones no admisibles con el funcionamiento de la estructura.

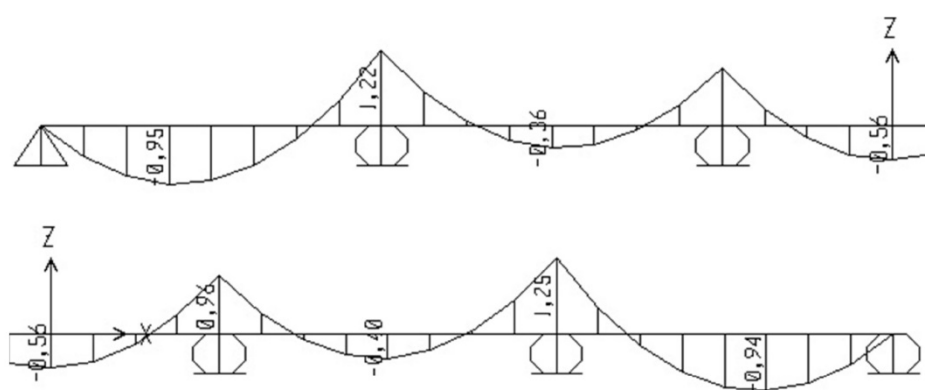
Luego de determinar los valores de carga actuante se modelan, en un programa de cálculo estructural, las losas existentes de manera de determinar los esfuerzos internos de las mismas. Los resultados se presentan en la Figura 7.

Figura 7: Diagramas de momentos flectores de las losas en análisis para uso residencial. Fuente: Elaboración propia.

Según los valores de armadura de tramo requerida, todas losas (L2 a L6) disponen de la armadura necesaria. En relación a los valores de armadura requerida en apoyos todas las losas (L2 a L6) disponen de menos armadura que la necesaria para resistir los momentos.
