Los procesos patológicos en hormigón armado, agravados por el ambiente marino. Diagnóstico y reparación. Caso Mar del Plata

Pathological processes in reinforced concrete, aggravated by the marine environment. Diagnosis and repair. Mar del Plata case

Sabine Asis

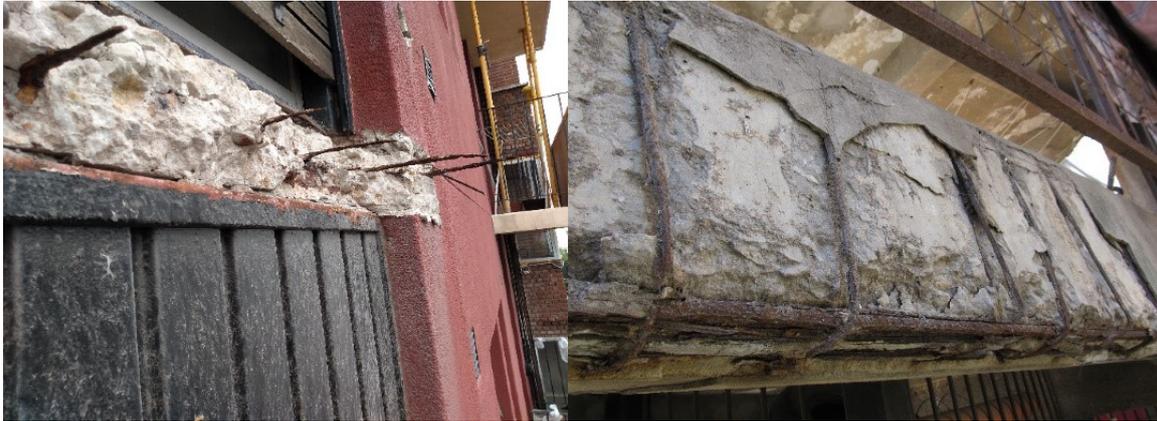
La corrosión de armaduras puede ser generalizada, por porcesos de carbontacion, o localizada, con presencia de cloruros. El deterioro progresivo comienza por la penetración de agentes agresivos por permeabilidad del hormigón, siguiendo por fuerzas expansivas producto de la corrosión provocando fisuras, grietas y desprendimiento del recubrimiento. Los factores que permiten la evolución de la corrosión son la presencia de agentes agresivos (contacto con el aire, agua con presencia de sales), características del hormigón, como su porosidad, pero sobre todo el escaso espesor del recubrimiento y la falta de mantenimiento.

Figura 7. A la izquierda voladizo demolido. A la derecha viga deteriorada.

Delaminar el hormigón hasta encontrar un sustrato firme. Limpiar las barras de acero de la armadura mediante cepillado mecánico con amoladora y disco de alambre de acero trenzado. Verificar las secciones de las barras de acero y reponer aquellas que estén cortadas o tengan una disminución en su sección mayor al 20 %. Aplicar un inhibidor de corrosión a pincel. Realizar un puente de adherencia entre el hormigón viejo y el mortero de reparación. Aplicar un mortero cementicio con arena de río (1:3) y aditivo acrílico. Finalmente, aplicar terminación.

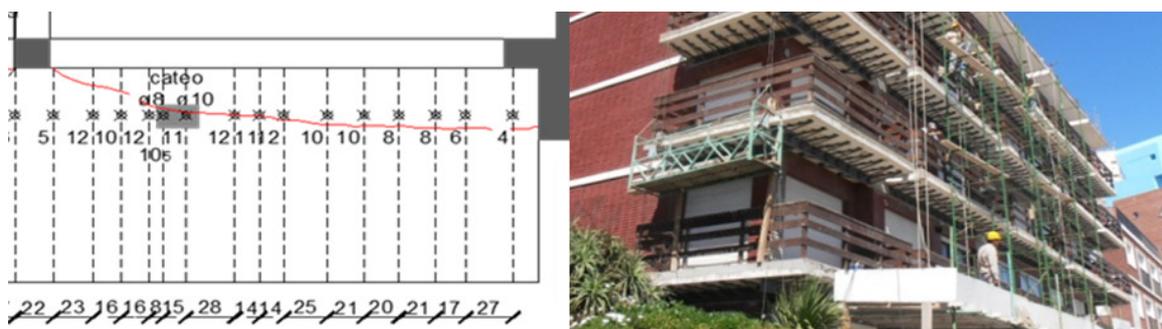
Sintomatología: grietas y fisuras en la cara superior de losas, se procedió a la realización de cateos y mediciones preliminares con instrumental. Se obtiene por pacometría la ubicación de las barras y su profundidad, y con el calibre se mide la sección transversal de las armaduras.

Las grietas en el hormigón son compatibles con la deformación d por flexión. No verifica el cálculo debido a la localización de las armaduras en el tercio inferior del espesor. El mal posicionamiento de la armadura podría haber sido causado por el pisado de las barras en el momento del hormigonado, la ausencia o falla de los separadores, generando un vicio oculto. (Fig. 8 izq.)

Figura 8. A la izquierda relevamiento gráfico de los datos obtenidos. A la derecha: proceso de obra.

Actuaciones de refuerzo estructural: Colocación de ménsulas metálicas bajo losas. Toda la estructura de hierro debe llevar protección anticorrosiva. El armado de las ménsulas se realiza en taller, así como la limpieza de hierro y su pintura epoxi. En obra se realiza el montaje de ménsulas metálicas bajo balcones. (Fig. 8 derecha.)

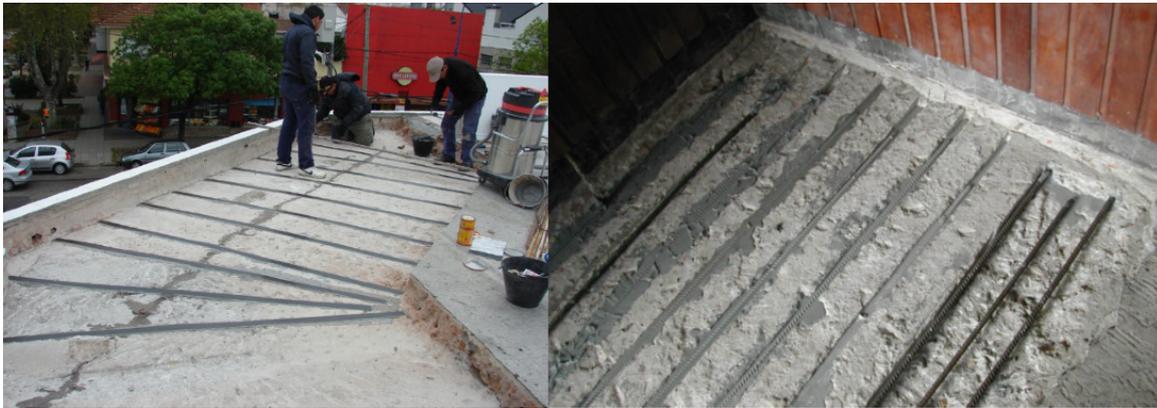
Figura 9. A la izquierda bandas de fibra de carbono. A la derecha agregado de armadura superior.
Fuente: Estudio Médicos de Edificios.

Otra intervención de refuerzo estructural puede ser la colocación de planchuelas o bandas de fibra de carbono en la parte superior de la losa voladizo, o agregando armadura en la parte superior, respetando la longitud de anclaje sobre la losa adyacente. Esta intervención hace necesario quitar el contrapiso, carpeta y piso del sector a intervenir, llegar a la losa, canaletear la losa para alojar las barras de acero, pegar con epoxi las planchuelas o las bandas de fibra de carbono. Luego se debe reconstituir la terminación del piso. (Fig. 9)

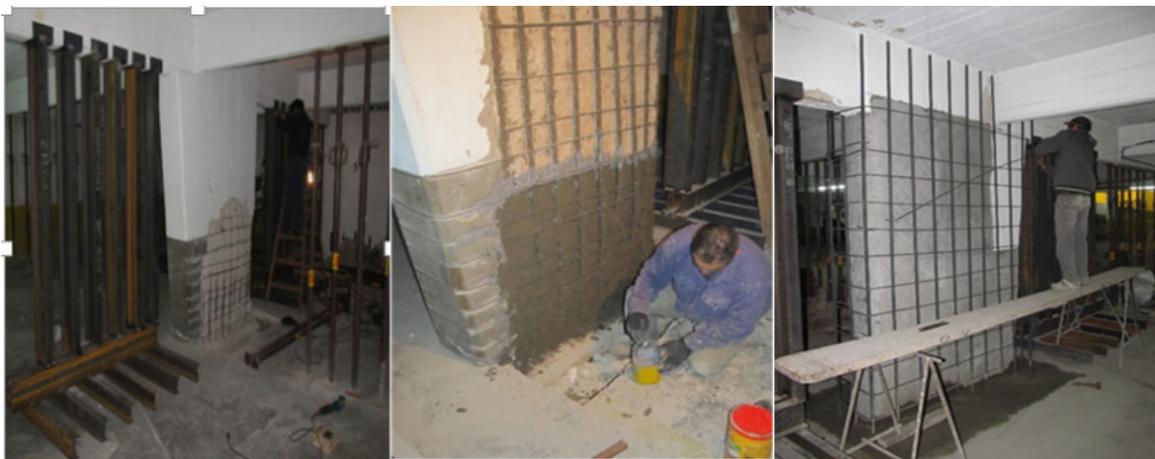
Sintomatología: Humedad ascendente: proviene de napas existentes en ese lugar de la ciudad, y del agua de lluvia que baja por el suelo de roca en la costa, y por falta o falla de un esquema de impermeabilización. Oxidación y corrosión de armadura en presencia de humedad.

Desprendimiento del recubrimiento de hormigón a causa de los óxidos expansivos.

Corrosión: pérdida de sección de armadura. Corte de estribos, pandeo de barras longitudinales.

Figura 10. A la izquierda apuntalamiento. Al centro y derecha: zunchado de columna con recrido de hormigón.
Fuente: elaboración propia.

Debido a que la columna soportaba mucha carga, y ya tenía armadura con pandeo con riesgo de colapso, y que a partir de sobre planta baja la columna se transformaba en un tabique de considerable longitud, se propuso un apuntalamiento que contuviera la carga del tabique y las trasladara a suelo en sus dos primeros niveles.

Recrido de hormigón con zunchado de estribos (Fig 10). Confinamiento de la sección de hormigón con fibra de carbono. Zunchado con bandas de tejido FRP (Fiber Reinforced Polymer) tipo Wrap, implica envolver. Refuerzo mediante empresillado metálico.

Se optó por la reparación y refuerzo con zunchado y recrido de hormigón (Fig.10).

Tratamiento: se delaminó el hormigón hasta encontrar un sustrato firme, se limpiaron las barras de acero

mediante el cepillado manual y mecánico. Se cortó el piso y contrapiso en el perímetro de la columna hasta alcanzar la base (H°A° y/o manto de roca). Se realizaron perforaciones en la base a fin de alojar las nuevas barras de acero principales del recrecido de la columna fijadas con adhesivo epóxico especial para tal fin. Se hormigonó el anclaje de las barras. Se acondicionó la columna mediante el picado de la superficie logrando un sustrato con rugosidad a fin de recibir el recrecido de hormigón. Se colocaron las barras longitudinales y estribos repitiendo la armadura existente, alrededor de la columna. Se aplicó sobre las barras un inhibidor de corrosión y puente de adherencia para hormigón y armaduras a pincel. El colado de hormigón se realizó en dos etapas a fin de poder trabajar con la aplicación del puente de adherencia y el tiempo abierto. Se utilizó un hormigón rico en cemento, granza y arena de río, aditivado con hidrófugo.
