Los procesos patológicos en hormigón armado, agravados por el ambiente marino. Diagnóstico y reparación. Caso Mar del Plata

Pathological processes in reinforced concrete, aggravated by the marine environment. Diagnosis and repair. Mar del Plata case

Sabine Asis

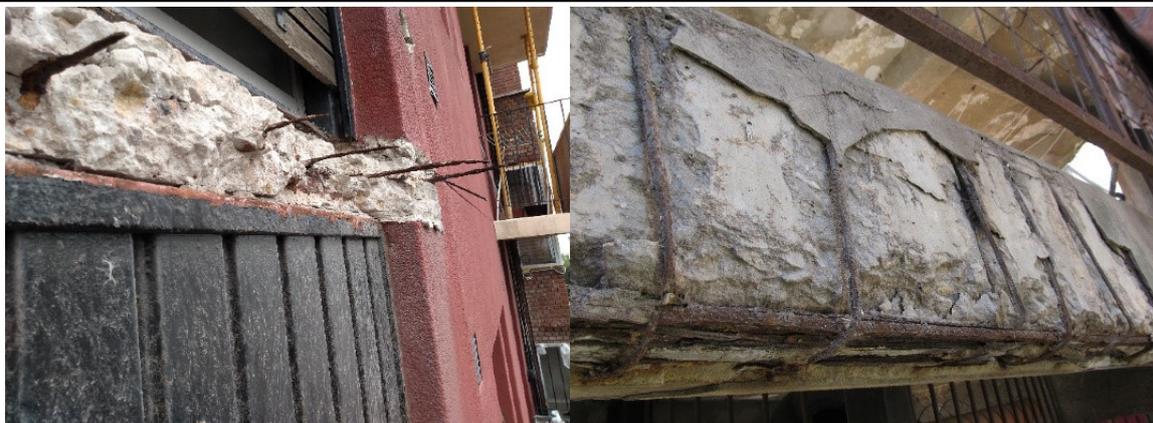
La corrosión de armaduras puede ser generalizada, por procesos de carbonatación, o localizada, con presencia de cloruros. El deterioro progresivo comienza por la penetración de agentes agresivos por permeabilidad del hormigón, siguiendo por fuerzas expansivas producto de la corrosión provocando fisuras, grietas y desprendimiento del recubrimiento. Los factores que permiten la evolución de la corrosión son la presencia de agentes agresivos (contacto con el aire, agua con presencia de sales), características del hormigón, como su porosidad, pero sobre todo el escaso espesor del recubrimiento y la falta de mantenimiento.

Las consecuencias de la corrosión en armaduras es la disminución de sección del acero, fisuración grietas y desprendimientos del hormigón, pérdida de adherencia entre acero y hormigón, baja en el desempeño estructural y disminución de la vida útil.

Figura 7. A la izquierda voladizo demolido. A la derecha viga deteriorada.

El tratamiento generalizado de elementos de hormigón armado con barras con corrosión es:

Delaminar el hormigón hasta encontrar un sustrato firme. Limpiar las barras de acero de la armadura mediante cepillado mecánico con amoladora y disco de alambre de acero trenzado. Verificar las secciones de las barras de acero y reponer aquellas que estén cortadas o tengan una disminución en su sección mayor al 20 %. Aplicar un inhibidor de corrosión a pincel. Realizar un puente de adherencia entre el hormigón viejo y el mortero de reparación. Aplicar un mortero cementicio con arena de río (1:3) y aditivo acrílico. Finalmente, aplicar terminación.

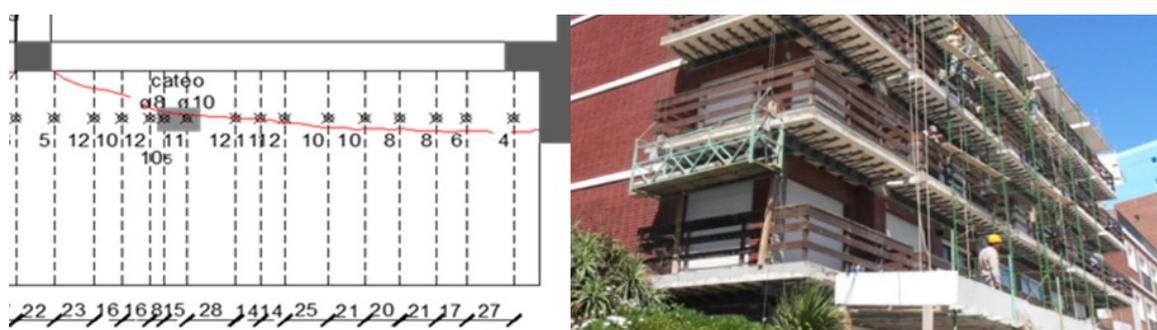
Sintomatología: grietas y fisuras en la cara superior de losas, se procedió a la realización de cateos y mediciones preliminares con instrumental. Se obtiene por pacometría la ubicación de las barras y su profundidad, y con el calibre se mide la sección transversal de las armaduras.

Las grietas en el hormigón son compatibles con la deformación d por flexión. No verifica el cálculo debido a la localización de las armaduras en el tercio inferior del espesor. El mal posicionamiento de la armadura podría haber sido causado por el pisado de las barras en el momento del hormigonado, la ausencia o falla de los separadores, generando un vicio oculto. (Fig. 8 izq.)

Figura 8. A la izquierda relevamiento gráfico de los datos obtenidos. A la derecha: proceso de obra.

Actuaciones de refuerzo estructural: Colocación de ménsulas metálicas bajo losas. Toda la estructura de hierro debe llevar protección anticorrosiva. El armado de las ménsulas se realiza en taller, así como la limpieza de hierro y su pintura epoxi. En obra se realiza el montaje de ménsulas metálicas bajo balcones. (Fig. 8 derecha.)

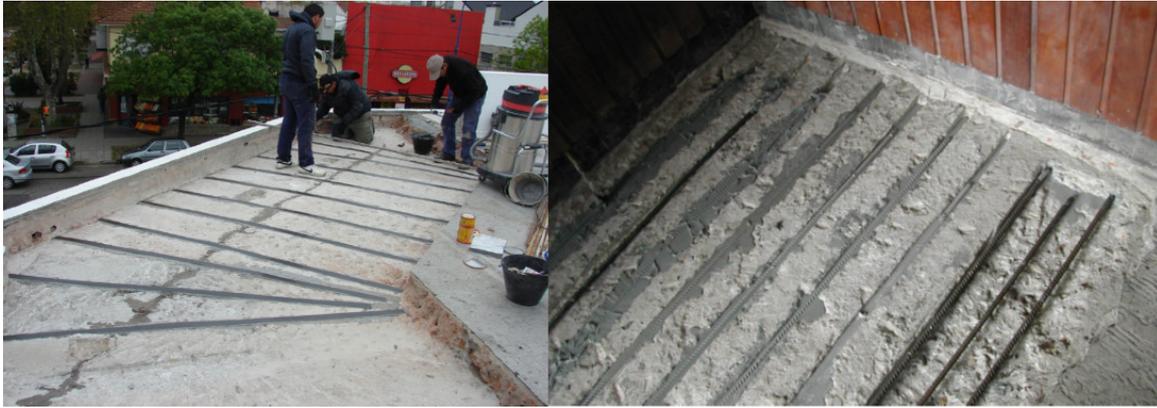
Figura 9. A la izquierda bandas de fibra de carbono. A la derecha agregado de armadura superior.
Fuente: Estudio Médicos de Edificios.

Otra intervención de refuerzo estructural puede ser la colocación de planchuelas o bandas de fibra de carbono en la parte superior de la losa voladizo, o agregando armadura en la parte superior, respetando la longitud de anclaje sobre la losa adyacente. Esta intervención hace necesario quitar el contrapiso, carpeta y piso del sector a intervenir, llegar a la losa, canaletear la losa para alojar las barras de acero, pegar con epoxi las planchuelas o las bandas de fibra de carbono. Luego se debe reconstituir la terminación del piso. (Fig. 9)

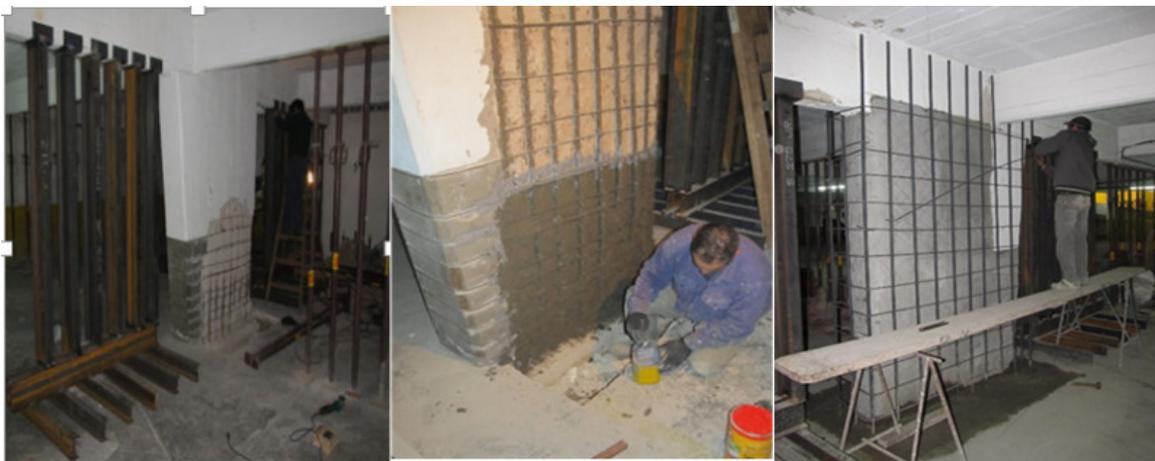
Sintomatología: Humedad ascendente: proviene de napas existentes en ese lugar de la ciudad, y del agua de lluvia que baja por el suelo de roca en la costa, y por falta o falla de un esquema de impermeabilización. Oxidación y corrosión de armadura en presencia de humedad.

Desprendimiento del recubrimiento de hormigón a causa de los óxidos expansivos.

Corrosión: pérdida de sección de armadura. Corte de estribos, pandeo de barras longitudinales.

Figura 10. A la izquierda apuntalamiento. Al centro y derecha: zunchado de columna con recrido de hormigón.
Fuente: elaboración propia.

Debido a que la columna soportaba mucha carga, y ya tenía armadura con pandeo con riesgo de colapso, y que a partir de sobre planta baja la columna se transformaba en un tabique de considerable longitud, se propuso un apuntalamiento que contuviera la carga del tabique y las trasladara a suelo en sus dos primeros niveles.

Recrido de hormigón con zunchado de estribos (Fig 10). Confinamiento de la sección de hormigón con fibra de carbono. Zunchado con bandas de tejido FRP (Fiber Reinforced Polymer) tipo Wrap, implica envolver. Refuerzo mediante empresillado metálico.

Se optó por la reparación y refuerzo con zunchado y recrido de hormigón (Fig.10).

Tratamiento: se delaminó el hormigón hasta encontrar un sustrato firme, se limpiaron las barras de acero

mediante el cepillado manual y mecánico. Se cortó el piso y contrapiso en el perímetro de la columna hasta alcanzar la base (H°A° y/o manto de roca). Se realizaron perforaciones en la base a fin de alojar las nuevas barras de acero principales del recrecido de la columna fijadas con adhesivo epóxido especial para tal fin. Se hormigonó el anclaje de las barras. Se acondicionó la columna mediante el picado de la superficie logrando un sustrato con rugosidad a fin de recibir el recrecido de hormigón. Se colocaron las barras longitudinales y estribos repitiendo la armadura existente, alrededor de la columna. Se aplicó sobre las barras un inhibidor de corrosión y puente de adherencia para hormigón y armaduras a pincel. El colado de hormigón se realizó en dos etapas a fin de poder trabajar con la aplicación del puente de adherencia y el tiempo abierto. Se utilizó un hormigón rico en cemento, granza y arena de río, aditivado con hidrófugo.
