# Análisis del comportamiento higrotérmico de una vivienda en contexto de vulnerabilidad social en Córdoba, Argentina

## Analysis of the hygrothermal performance of a dwelling in a context of social vulnerability in Córdoba, Argentina

### ARQUITECNO

núm. 27, 2026

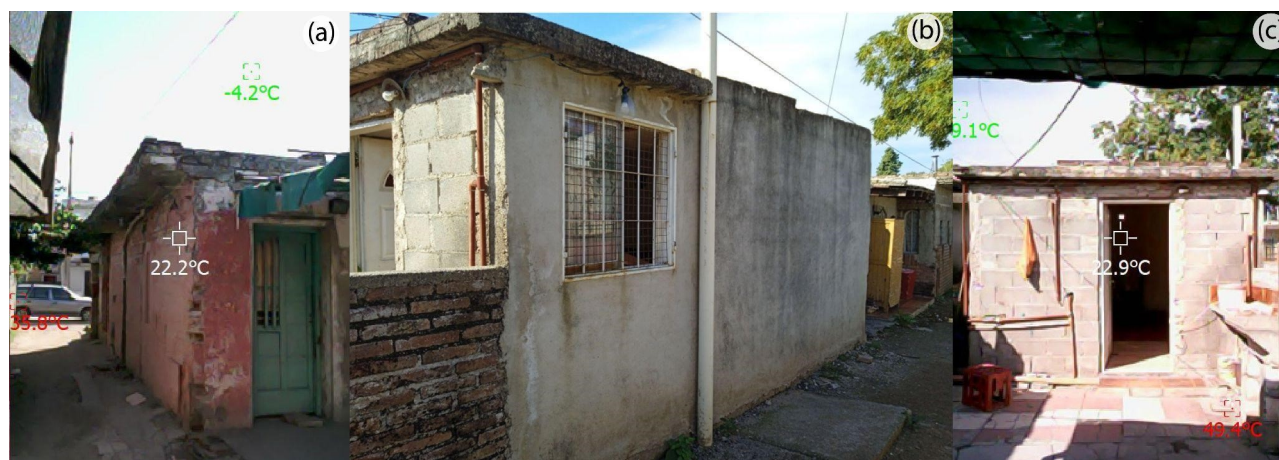
Figura 3

Acceso a la vivienda, pasillo de ingreso desde la calle (a), lateral de la vivienda (b) fachada oeste del acceso (c).

La vivienda presenta un desarrollo morfológico de crecimiento aditivo, propio de un proceso de autoconstrucción, ejecutado en dos etapas: primero el dormitorio y luego la cocina-comedor. Predomina el uso de bloques de hormigón y ladrillo común, cuya alternancia evidencia las distintas fases constructivas (Figura 3). Las envolventes verticales carecen de aislación, generando alta permeabilidad y patologías como humedad ascendente y filtraciones por capilaridad. La cubierta, compuesta por viguetas pretensadas y bovedillas cerámicas, tampoco presenta acondicionamiento térmico, constituyéndose como el principal punto de transferencia de calor.

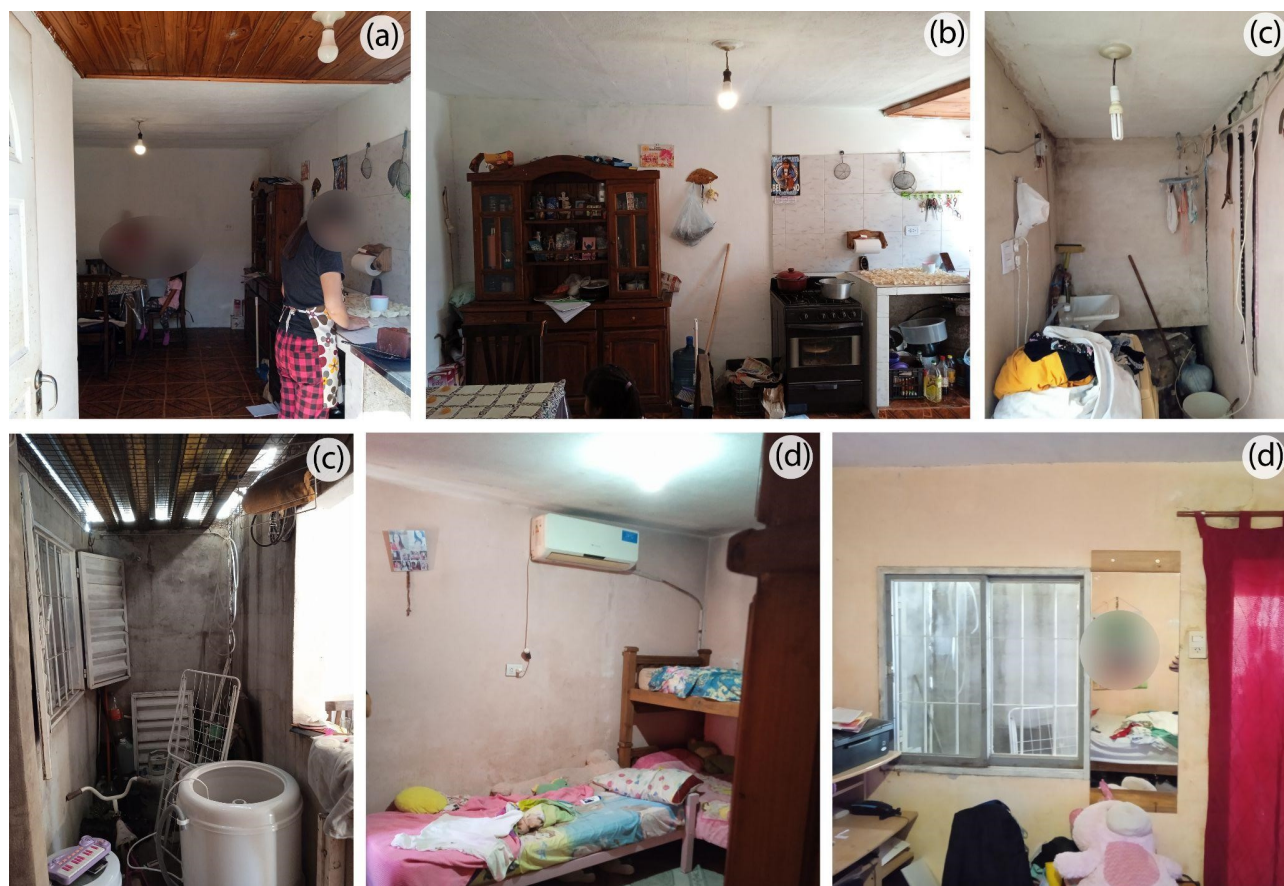
La Figura 4 presenta un recorrido del interior de la vivienda desde el acceso (Figura a) hasta el dormitorio (Figura d). Se evidencia una escasa iluminación natural, con una única ventana en el sector cocina-comedor, lo cual requiere el uso persistente de iluminación artificial desde primeras horas del día. Esta condición se replica en el dormitorio, con mínima captación solar. En relación con esta configuración morfológica, se verifica además la ausencia de ventilación cruzada, comprometiendo la renovación de aire y la regulación higrotérmica pasiva de los ambientes.

Secuencia del relevamiento fotográfico de la vivienda. a) Ingreso, b) Cocina - comedor. c) Espacio intermedio - Lavadero. d) Dormitorio  
Elaboración propia

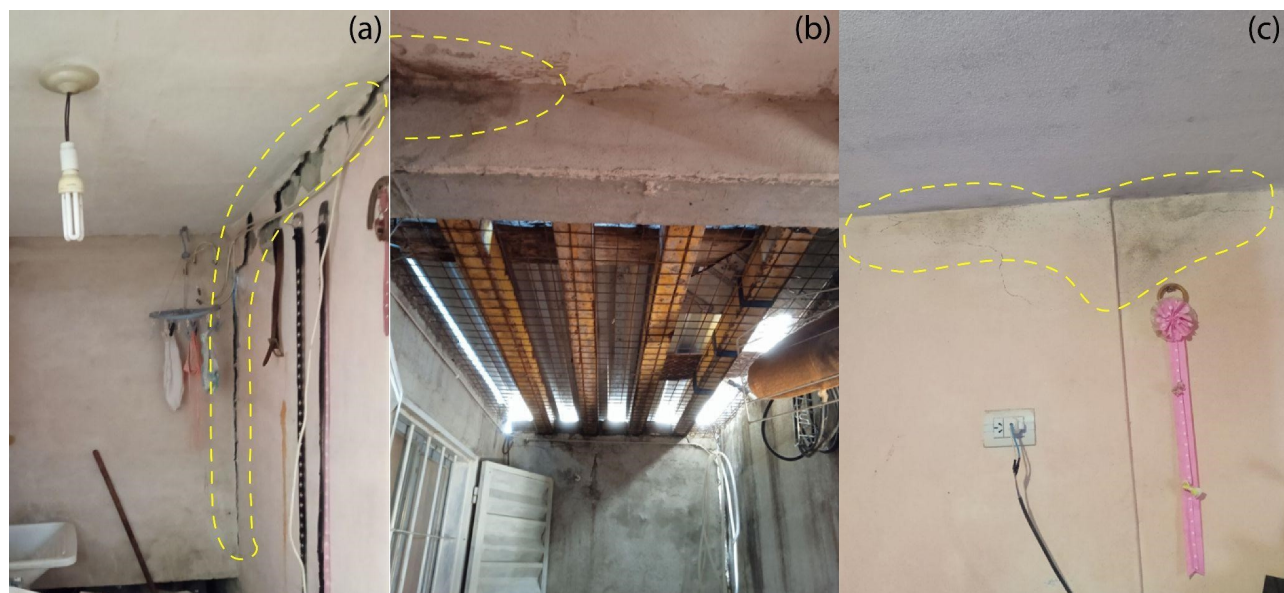
Falencias detectadas: a) Fisura entre lavadero y dormitorio. b) Espacio abierto techado con estructura metálica y chapa removible c) Presencia de humedades en losa y pared del dormitorio.  
Elaboración propia

En la Figura 5 se identifican tres situaciones que caracterizan la construcción. En el espacio intermedio se observa una grieta vertical y horizontal (Figura 5a), atribuida a la falta de encadenado superior continuo y reglamentario; la fisura vertical sugiere un asentamiento diferencial del muro, generando puentes de filtración y manchas de humedad. Este espacio se encuentra cubierto por una losa de viguetas y, parcialmente, por una chapa apoyada sobre viguetas, dejando una abertura perimetral de 0,20 m (Figura 5b), ésto compromete la estanqueidad y favorece filtraciones de lluvia. Por su parte, la Figura 5c evidencia la presencia de moho y hongos en la unión muro-techo, asociada a condensación superficial y filtraciones, debido a la ausencia de barreras térmicas e hidrófugas. Esta situación se ve agravada por la escasa ventilación e iluminación natural (con una única abertura) y por la alta ocupación del espacio, donde la generación de vapor de agua supera la capacidad de renovación de aire. En cuanto a los aspectos constructivos, en este caso se destacan negativamente 4 puntos: 1) humedad superficial y filtraciones, 2) ventilación natural deficientes en dormitorio y cocina-comedor, 3) hacinamiento en dormitorio y 4) ineficiencia energética.

Para mitigar esta situación, se proponen 5 estrategias higrotérmicas centradas en los puntos críticos: (1) incorporación de aislación térmica (especialmente en cubierta) y tratamiento de puentes térmicos; (2) implementación de protecciones solares en la fachada oeste; (3) mejora de la ventilación mediante sistemas forzados y ventilación nocturna controlada (con mosquiteros para prevenir el mosquito *Aedes aegypti*); (4) adecuación del espacio intermedio mediante su transformación en espacio de iluminación y ventilación, incorporando cerramientos que favorezcan la ventilación cruzada en dormitorio y cocina-comedor y (5) división interior con tabique liviano para lograr dos dormitorios con acceso independiente y así mejorar la privacidad.

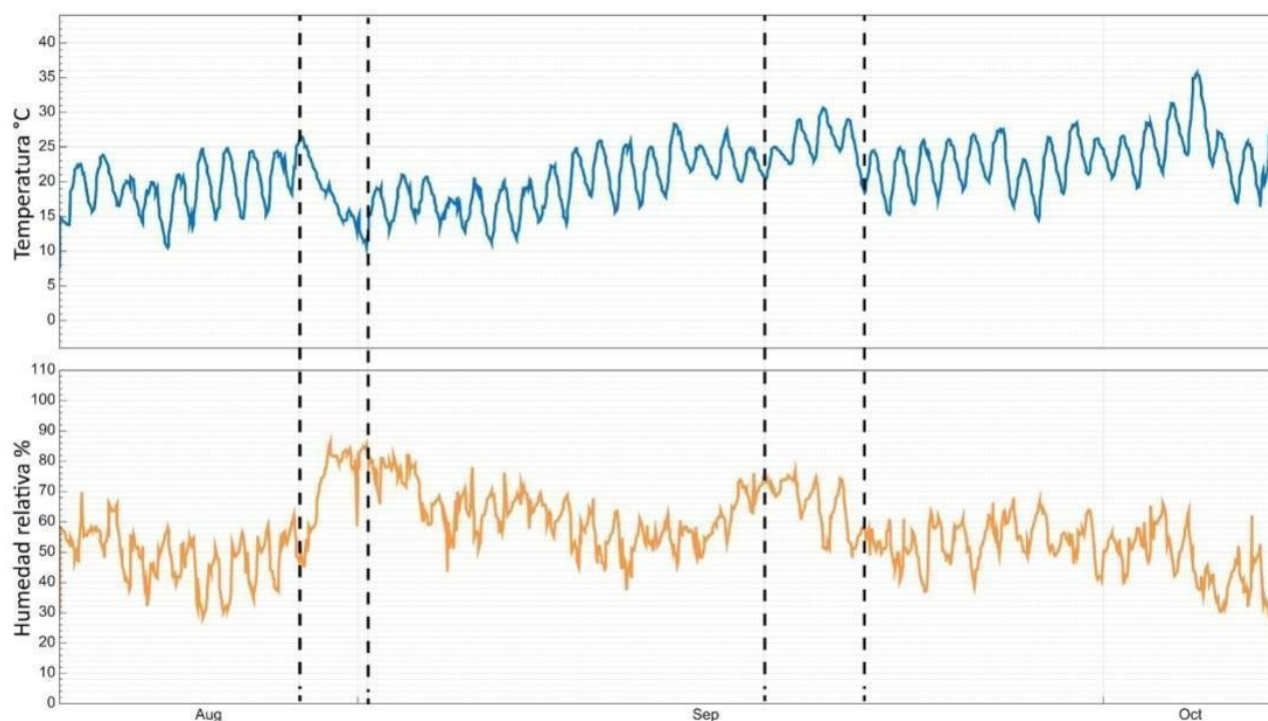
**Figura 6**

Registro de las condiciones higrotérmicas interiores, temperatura (azul) y HR (naranja) periodo del 20/08/25 al 07/10/25

En la Figura 6 se observa una temperatura media interior de  $21,3^{\circ}\text{C}$  entre mediados de agosto y principios de octubre, con picos máximos de  $35,7^{\circ}\text{C}$  y mínimos de  $10,5^{\circ}\text{C}$ , indicando que la vivienda no logra mantener condiciones de confort durante todo el día. Se identifican cambios abruptos en agosto, con una caída repentina de la temperatura interior que evidencia la incapacidad de la envolvente para amortiguar el descenso térmico exterior, y en septiembre, con temperaturas más elevadas asociadas al fenómeno de la canícula. En cuanto a la HR, se registra un pico de hasta  $86,1\%$  a finales de agosto, coincidente con la caída térmica antes mencionada sostenida durante 3 días, lo cual provoca condensaciones superficiales, aparición de moho y riesgos para la salud de los ocupantes. En la Figura 7 se visualizan las mediciones del 1 al 7 de octubre, permitiendo un análisis más detallado del comportamiento higrotérmico. Las temperaturas superan los  $25^{\circ}\text{C}$  desde las 15:00 hs y se mantienen incluso después de las 00:00 hs, especialmente los días 2, 3 y 4, lo cual indica una ventilación natural insuficiente que impide el enfriamiento nocturno. Durante la madrugada, descienden abruptamente hasta  $18^{\circ}\text{C}$ , evidenciando una baja retención de calor. En cuanto a la HR, se mantiene mayormente dentro del rango de confort ( $35\%–65\%$ ), aunque se registran picos de hasta  $86\%$  en las mañanas del 2 y 3 de octubre y mínimos de  $28\%$  los días 5, 6 y 7. Estos valores extremos, combinados con bajas temperaturas nocturnas, generan un potencial riesgo higrotérmico.

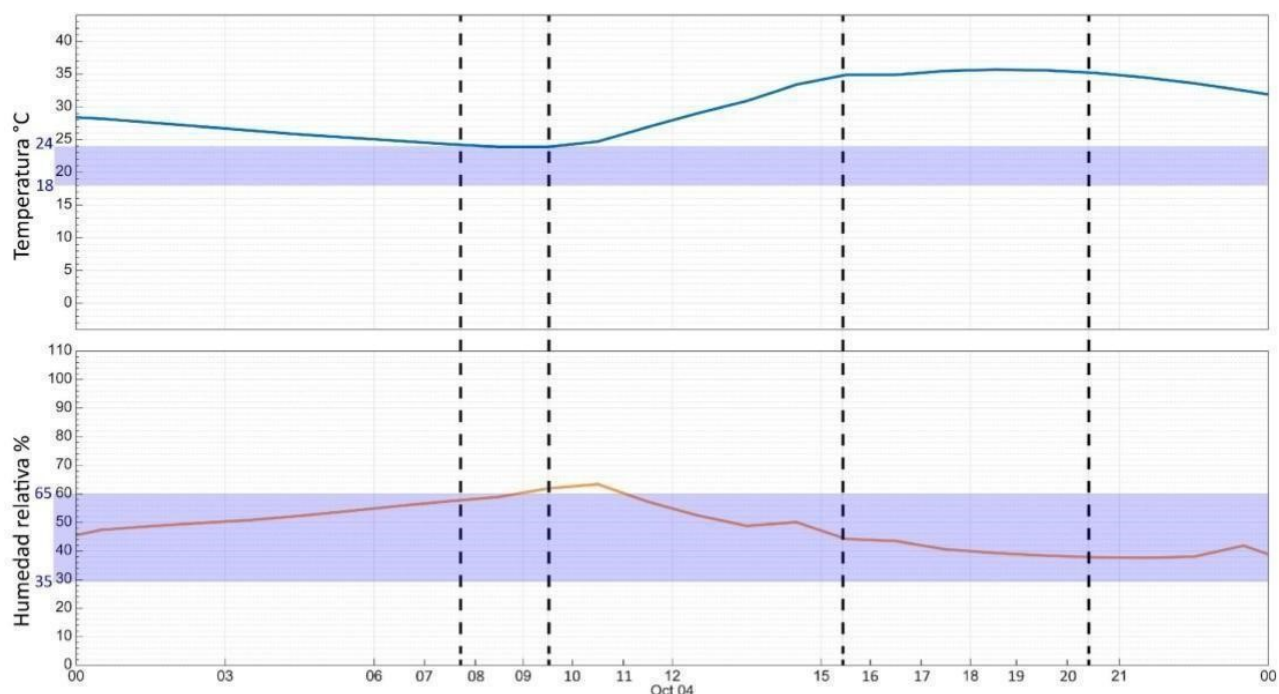
En la Figura 8 se presenta la evolución de la temperatura y la HR interiores durante 24 horas del 4 de octubre, día de mayor temperatura de la semana. En relación con las bandas de confort (18–25 °C y 35%–65% HR según ASHRAE 55, 2023), se observa un sobrecalentamiento prolongado, desde 00:00 a 06:00 hs y de 10:00 a 23:59 hs, con un pico máximo de 35,7 °C a las 18:00 hs. Este comportamiento evidencia una baja capacidad de la vivienda para disipar el calor acumulado, debido a una ventilación natural insuficiente y a la inercia térmica de la envolvente, que continúa irradiando calor hacia el interior. En contraste, la HR se mantiene dentro de los límites de confort (38%–63%), con bajo riesgo de condensación superficial.

Registro horario (04/10/2025) de las condiciones higrotérmicas interiores, temperatura (azul) y HR (naranja)

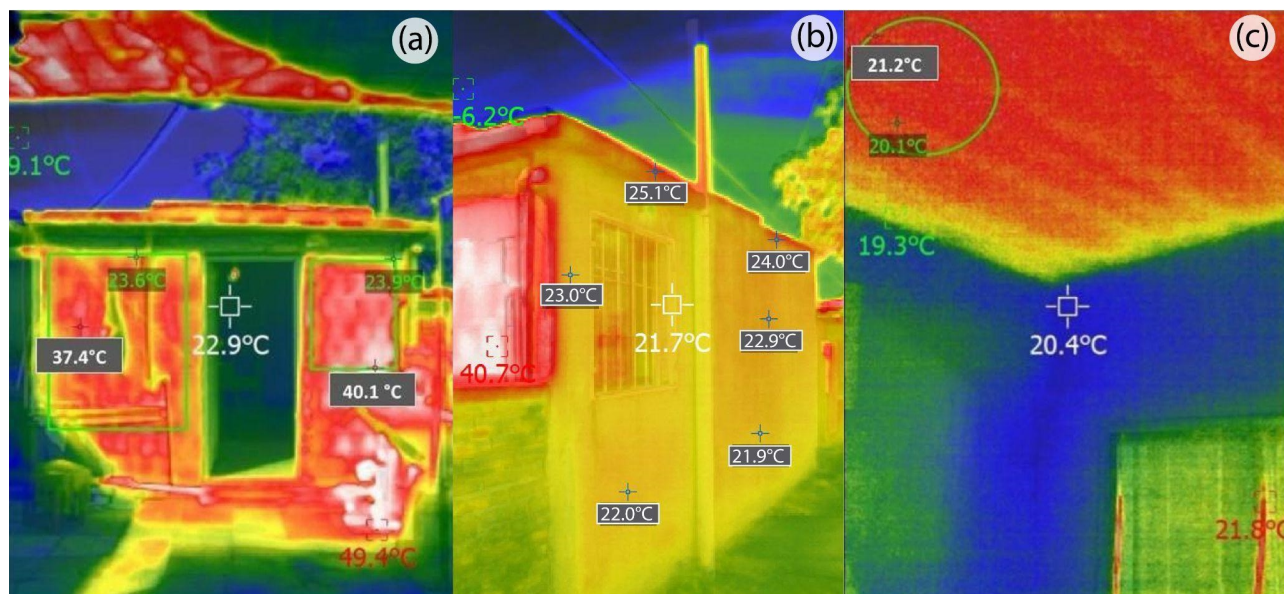
Figura 9

termográficas que confirman y complementan los datos de las curvas de medición. Al no poseer aislación térmica en la envolvente, se observa en la figura 9-c, como la losa expuesta a la radiación solar se mantiene con mayor temperatura que el resto de las superficies. En relación a la envolvente vertical, se aprecia un sobrecalentamiento principalmente en la fachada oeste (figura 9-a) llegando a alcanzar temperaturas superficiales entre 37°C y 41°C, mientras que en la fachada sur sombreada (figura 9-b) éstas oscilan entre los 20°C y 25°C alcanzando el punto máximo en la unión con la losa.

elevamiento con la cámara termográfica en la vivienda. (a) el ingreso (fachada oeste), (b) el lateral exterior sur (cocina-comedor) y (c) la unión entre techo-muro del dormitorio
