LA CASA VEDOYA Y LA COMISIÓN DE CENTRO HISTÓRICO DE LA MUNICIPALIDAD DE LA CIUDAD DE CORRIENTES

MGTER. ARQ. ANNA LANCELE

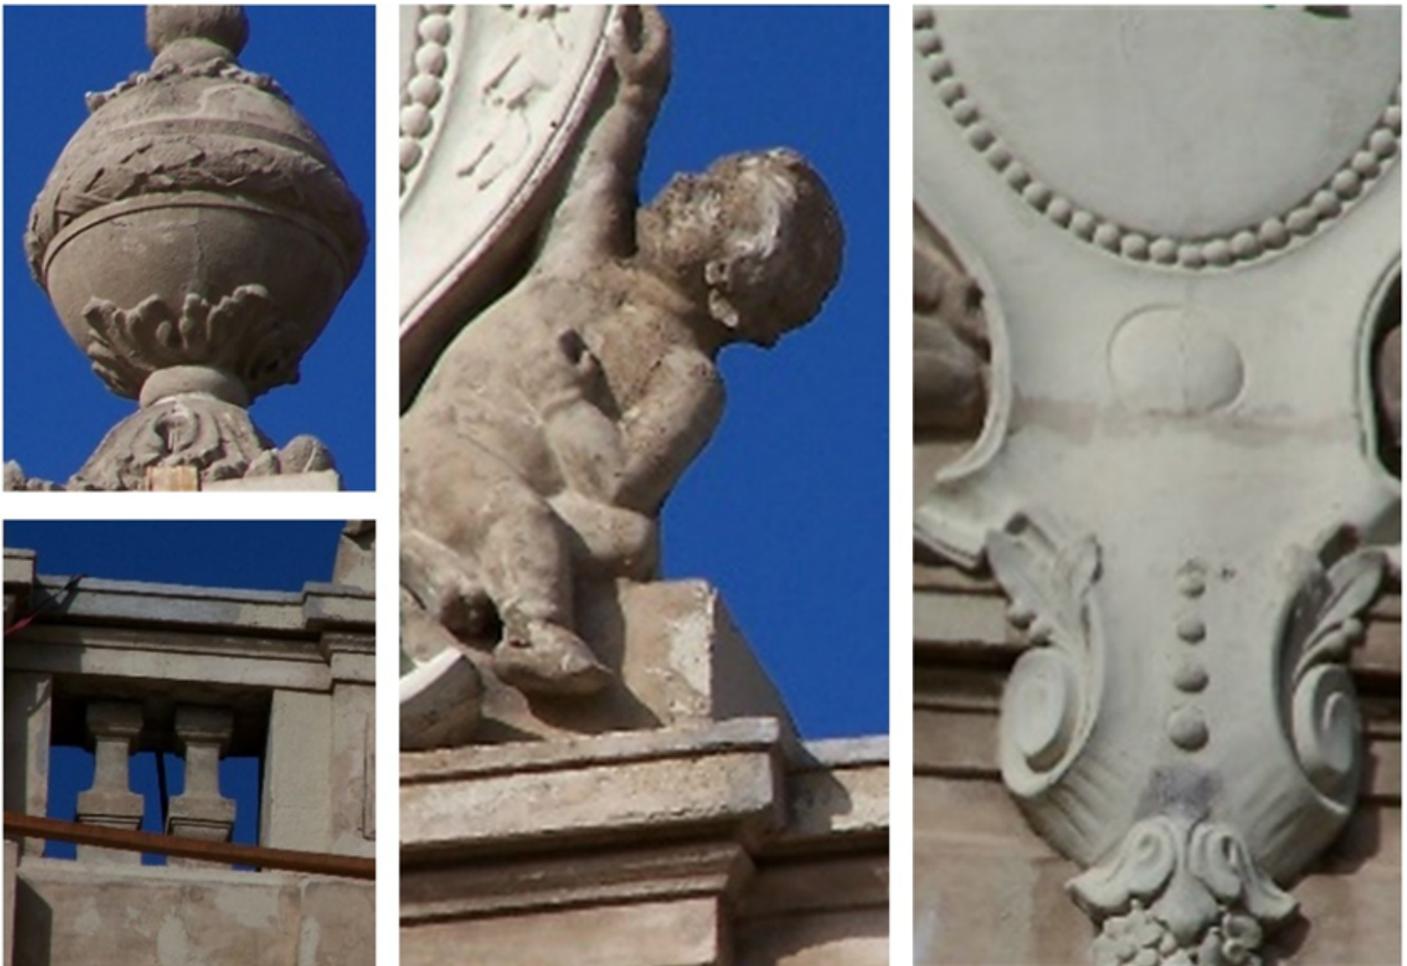
Lamentablemente, el producto a aplicar, color piedra Paris, ya había sido acopiado. Por otra parte, los técnicos locales aseguraban que muchas molduras, incluso el grupo de querubines del coronamiento ya se encontraban dañados por la humedad e intentar una mayor limpieza afectaría su integridad. Por otra parte, sostenían que las partes faltantes que debían reponerse o restaurarse serían muy notorias si no se cubrieran con algún color que les diera cierta homogeneidad.

Fig. 3, 4 y 5: Detalles de los trabajos realizados en el coronamiento de la fachada. Nótese el deterioro en los rasgos del querubín de la derecha (Fuente Arq. Vaccaro)

Esta fundamentación sumada a los tiempos de finalización de obra y a la intervención tardía de la Comisión, hizo que finalmente se llevara adelante esa solución, aunque se solicitó que no se pintaran las pilastras con revoque de marmolina de color y textura diferente debido a su composición y que además se encontraban en buen estado.

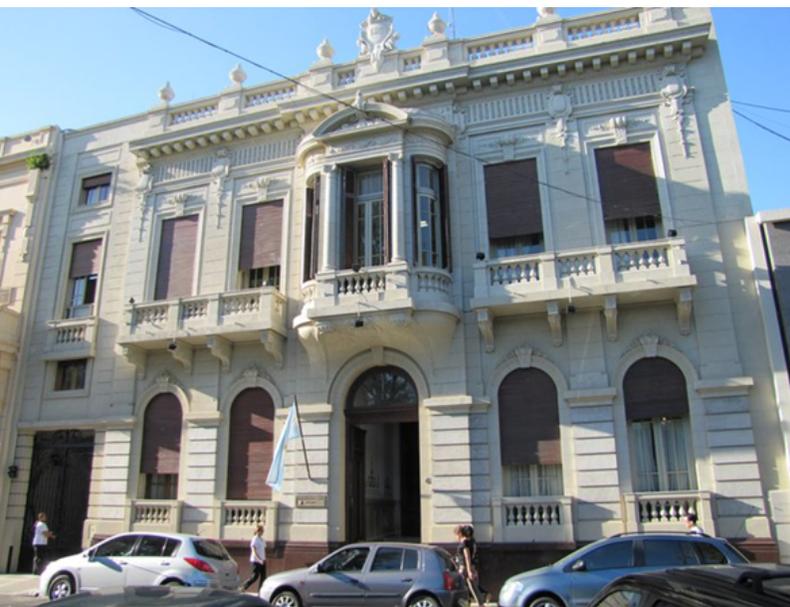
Fig. 6:: Imagen de fachada antes de los trabajos de remozamiento incluida en el Informe Técnico
(Fuente: Departamento de Construcciones del Rectorado)

Por otra parte, la Comisión recomendó, por una parte, hacer pasar el expediente oficialmente, y por otra en cuanto a los trabajos requeridos, no pintar la fachada limpiarla y restaurar faltantes. Nuevamente, y ahora con mayor dificultad, la respuesta de los técnicos fue la imposibilidad de quitar la pintura existente sin dañar molduras y relieves, por lo que finalmente se pintó con un producto protector símil piedra París.

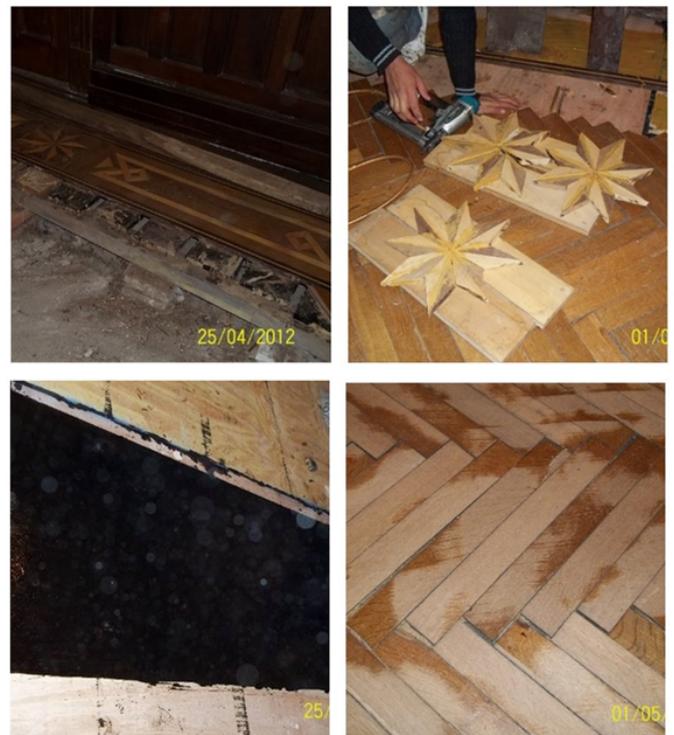
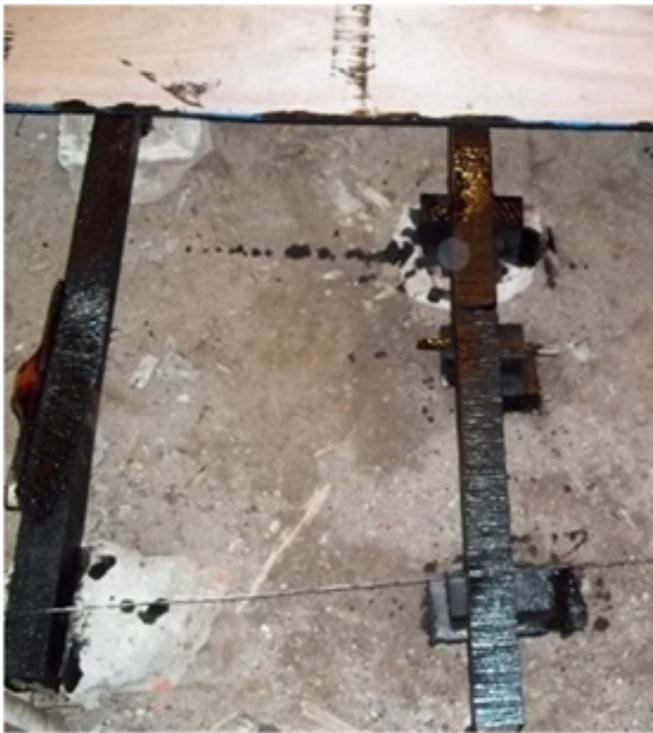
Una de las intervenciones se realizó en 2012 y consistió en levantar el piso flotante de la sala y reemplazar la estructura soporte del piso flotante. Presentaba, según el informe, patologías comunes en la mayoría de los edificios históricos de la ciudad: degradación por humedad, hongos, termitas, que en algunos casos ocasionaron asentamientos y deformación en la estructura soporte. Se colocaron entonces apoyos intermedios de mampostería/tacos de madera donde fuera necesario hacer frente a la deformación de la estructura. Como protección contra la humedad se empleó pintura asfáltica, incluyendo las placas terciadas fenólicas que reemplazaron el entablonado dañado. Algunas tablillas superiores fueron reemplazadas, aunque se pudo mantener el diseño original.

A pesar de que aparentemente el problema de humedad en el piso y levantamiento de las piezas se había solucionado, en esa ocasión no se ejecutó correctamente alguna de las instancias, según trascendió el problema pudo haber sido la no colocación de alguna carpeta o membrana impermeable, previa a la colocación de la estructura de madera soporte del piso, por lo que el piso siguió evidenciando movimientos.

Fig. 7, 8, 9 y 10: Imágenes de patologías y trabajos en el solado de madera de la sala de espera incluidas en el Informe Técnico de 2012.
(Fuente: Departamento de Construcciones del Rectorado)

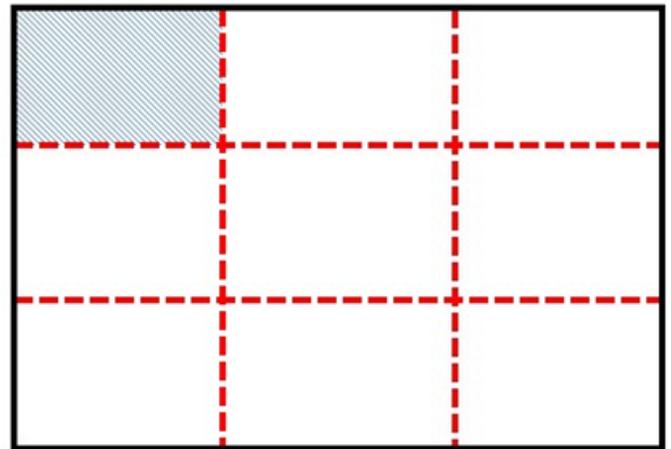
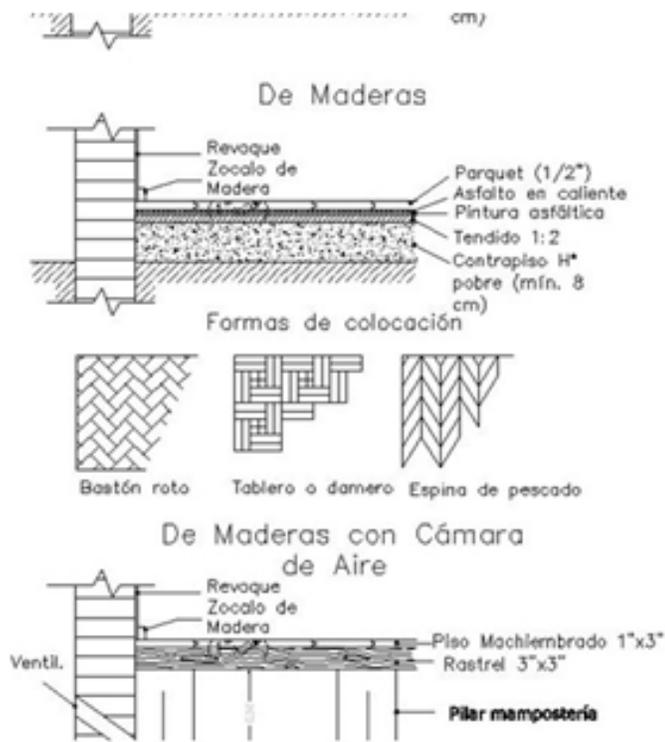
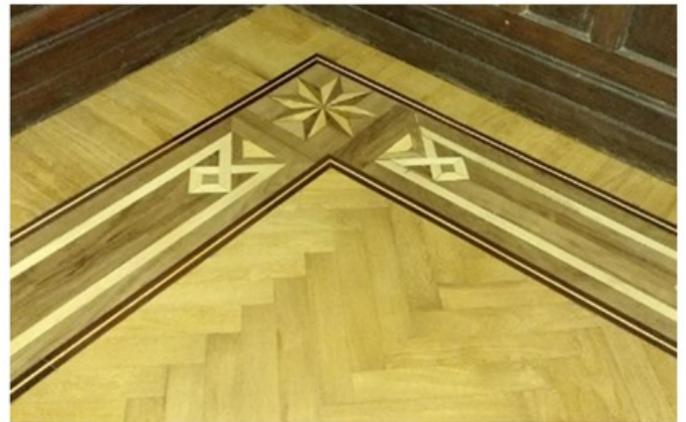
Fig. 11 y 12: Imágenes de trabajos en el solado de madera de la sala de espera, incluidas en el Informe Técnico de 2018. (Fuente: Departamento de Construcciones del Rectorado)

Por ello, en 2018 tuvo que realizarse una nueva intervención en el piso, esta vez tomando los recaudos necesarios. Se procedió a aislar completamente el suelo del recinto mediante film de polietileno de 200 micrones, sobre el cual se montaron a manera de damero tabiques de mampostería de 40cm de altura a fin de construir un casetonado inferior que le diera mayor estabilidad y rigidez a la estructura de madera. Se solicitó entonces que estos informes se pasaran oficialmente por expediente a los fines que sirvan al menos de antecedente.

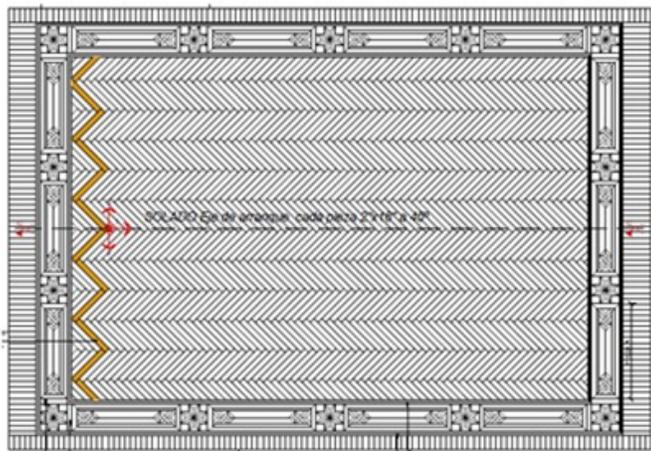
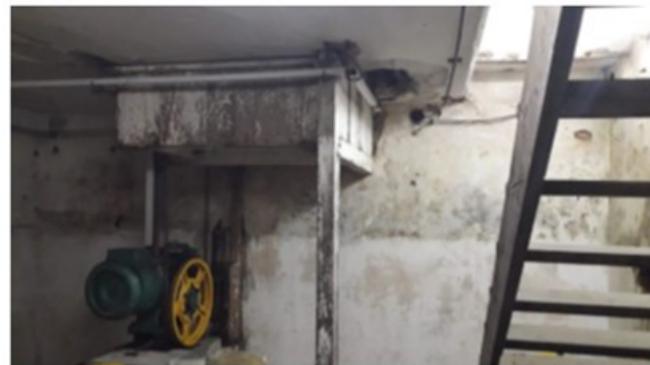
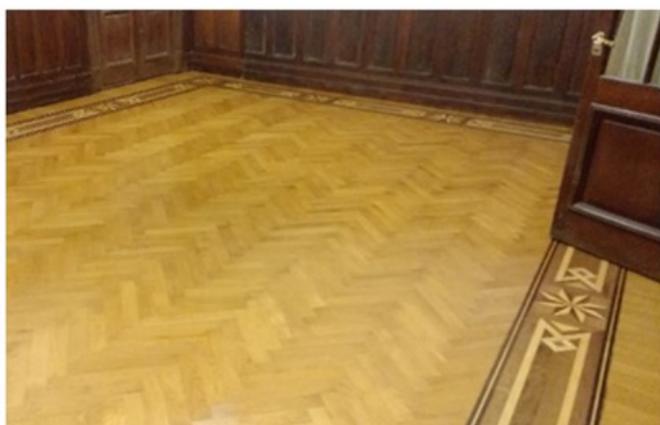
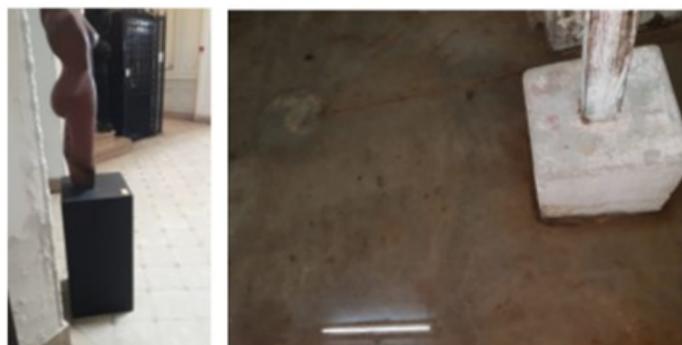
Fig. 13 y 14: Imágenes de trabajos en el solado de madera de la sala de espera, incluidas en el Informe Técnico de 2018.

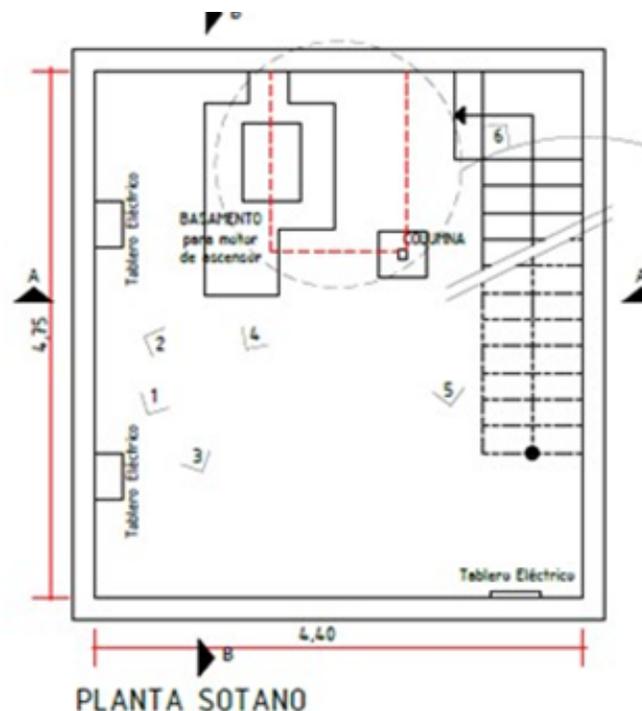
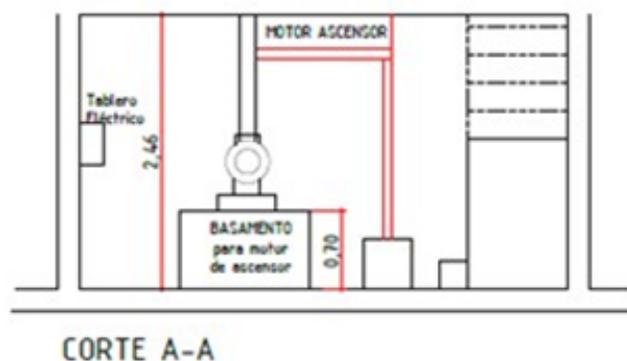
Finalmente, un tiempo después, ya en 2021, llega a la Comisión una consulta informal sobre humedad en el sector del subsuelo de la caja de ascensor. En esa oportunidad, la Arq. Esp. María Soledad Maciel, en representación de la Comisión Nacional de Monumentos, realizó un relevamiento in situ, para verificar la causa de la humedad existente, llegando a la conclusión de que se trataba de una filtración de cañerías en el sector.

Fig. 14, 15, 16 y 17: fotos: Imágenes del relevamiento de patologías en hall de ascensor y sala de máquinas en subsuelo incluidas en el Informe de 2021. (Fuente: Arq. Esp. María Soledad Maciel). Planos de relevamiento la zona de sala de máquinas del ascensor en el subsuelo incluidas en el Informe Técnico de 2021. (Fuente: Arq. Dilzisián y Departamento de Construcciones del Rectorado)
