## EXCAVACIÓN ARQUEOLÓGICA DE UN POZO DE AGUA DE ORIGEN JESUÍTICO GUARANÍ EN LA PROVINCIA DE MISIONES

*Excavation of a guarani-jesuit well in the province of Misiones*

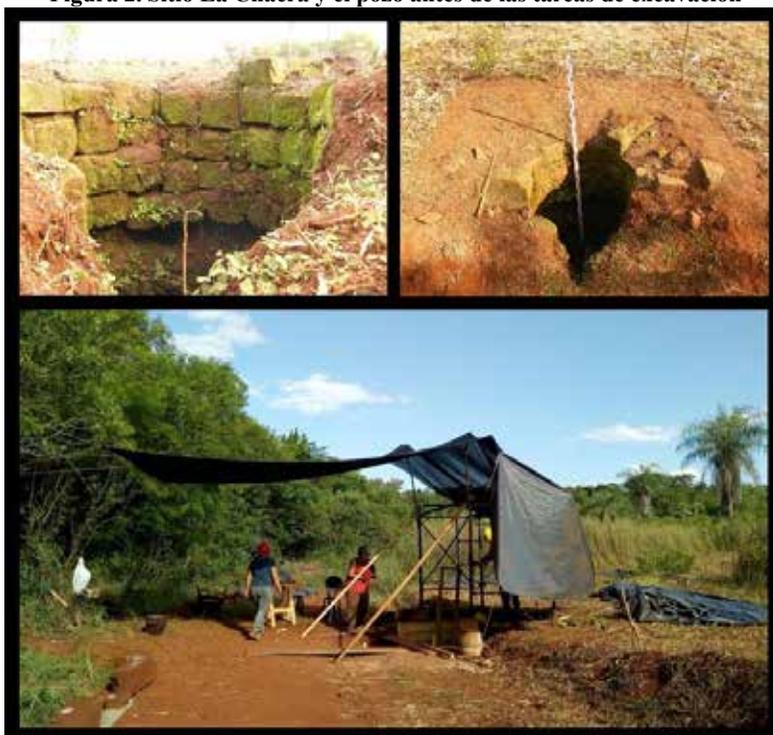
**Figura 2. Sitio La Chacra y el pozo antes de las tareas de excavación**

Este pozo es un constructivo compuesto por sillares de arenisca, que presentaba un derrumbe lateral en sentido norte, con componentes desplazados en el interior que se infieren propios del derrumbe. A simple inspección, se contabilizaron cinco elementos a verificar luego del movimiento de suelo y excavación. Existe una erosión horizontal pronunciada —el socavamiento de mínimo de 0,45 m— y un camino lateral. Ese camino que se abre tangencialmente al norte del pozo que marcó un desnivel de 0,50 m entre el nivel más alto del pozo al nivel del camino.

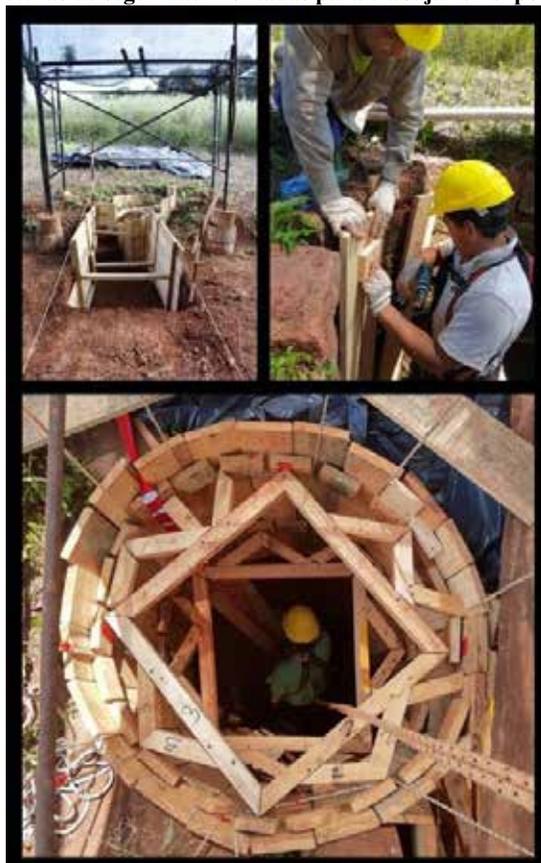
Figura 3. Estructuras de seguridad montadas para trabajar en el pozo de La Chacra

La estructura de apuntalamiento se calculó en relación con las dimensiones del pozo y a las cargas aparentes respecto al terreno y las rocas que lo componen. Se trató de una estructura de madera de pino de 6" x 1" x 1,50 m que conformaban una circunferencia. Se elaboraron puntales para contraponer a las cargas centrípetas del constructivo, que se fueron ajustando en relación con el movimiento de suelo y excavación. El planteo inicial cubrió el pozo hasta pasar la profundidad de la erosión, buscando principalmente estabilidad en los sillares. Luego se ampliaron las profundidades y dimensiones de la estructura de apuntalamiento, lo que requirió constantes ajustes, nivelaciones, y toma de decisiones estructurales en el desarrollo de la excavación. Se logró una armónica combinación técnica entre los integrantes del equipo a la hora de evaluar y reconfigurar cada etapa (Fig. 3).

excavaciones en profundidad, por lo que se realizó un replanteo de la estructura de andamiajes y sostén de reaseguro para la estructura de apuntalamiento. Este ajuste consistió en montar una capa de tierra de amortiguamiento en la zona del brocal del pozo y los laterales, para elevar el área de apoyo de andamios y, a su vez, sostener la estructura de apuntalamiento con sogas en direcciones opuestas a los esfuerzos, para llevar a cabo un preciso ajuste de tensiones internas.

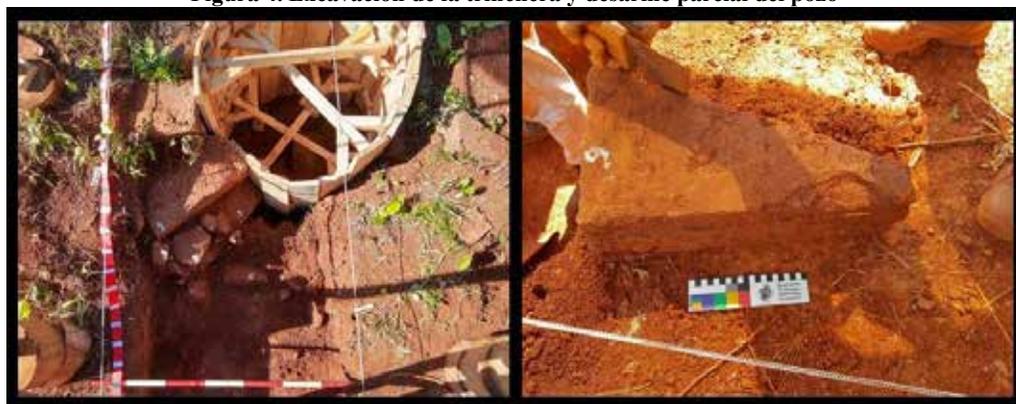
**Figura 4. Excavación de la trinchera y desarme parcial del pozo**

Entre T2 y T3 se identificaron sillares asociados al pozo que se encontraban desplazados en el sector este (Fig. 4). Fueron numerados con témpera blanca lavable (nº 1 al 5) y fotografiados para proceder a su desarme a medida que se avanzaba con la excavación y registrar su posición para la instancia de rearme. Se determinó que el

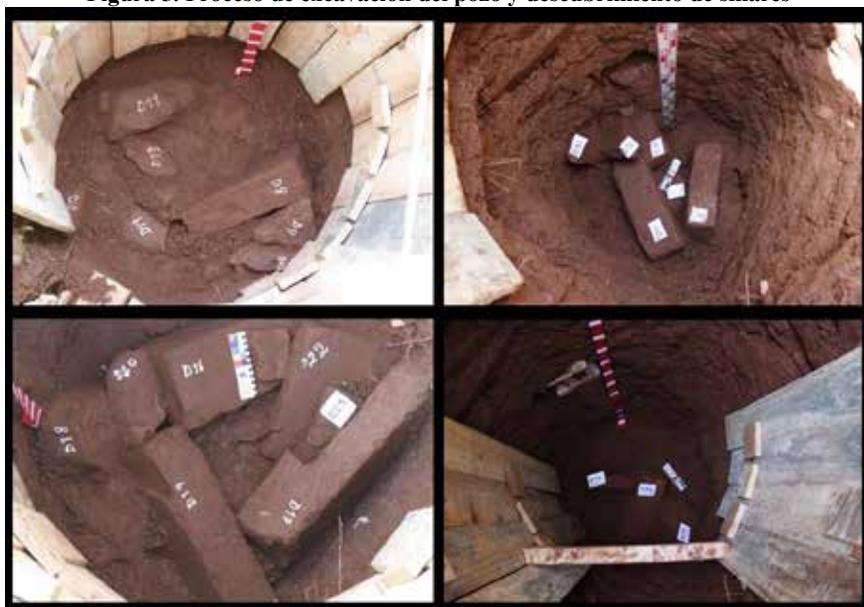
Figura 5. Proceso de excavación del pozo y descubrimiento de sillares

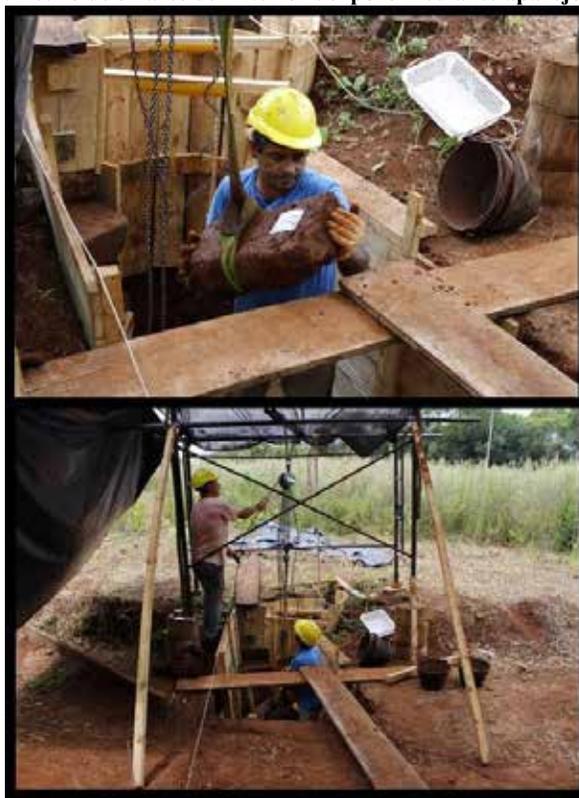
**Figura 6. Retiro de sillares del interior del pozo mediante aparejo a cadena**

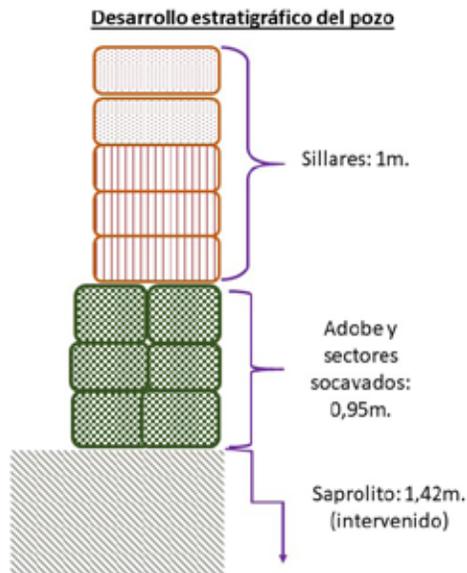
A medida que se avanzó en la excavación, fue posible distinguir la sucesión estratigráfica de las paredes del pozo, con tres sectores bien definidos: 1) sillares, 2) adobe, 3) laterita y sedimento saprolítico (tosca). Este último tramo presentó paredes firmes. El sedimento excavado entre los sillares caídos fue tierra colorada, húmeda y compacta.

Figura 7. Desarrollo estratigráfico del pozo

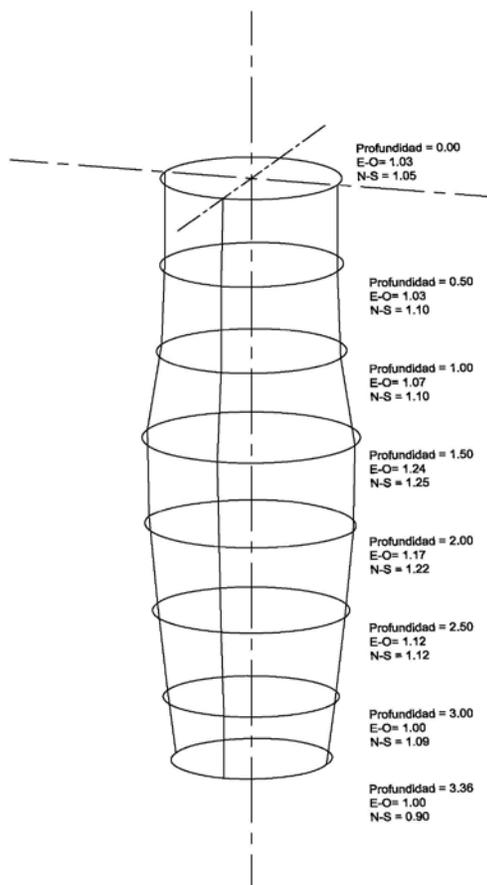
**Figura 8. Morfología del pozo**

Asimismo, el relevamiento final de la estructura demostró que esta no se desarrolla de forma pareja en sentido vertical, sino que tiende a ensancharse, comenzando con 3,55 m de circunferencia hasta los 4,07 m en 1,50 m de profundidad, para luego afinarse, llegando a los 3,03 m en el final de la excavación realizada. Estos datos constituyen un aporte novedoso en relación con el sistema constructivo de los pozos de agua.

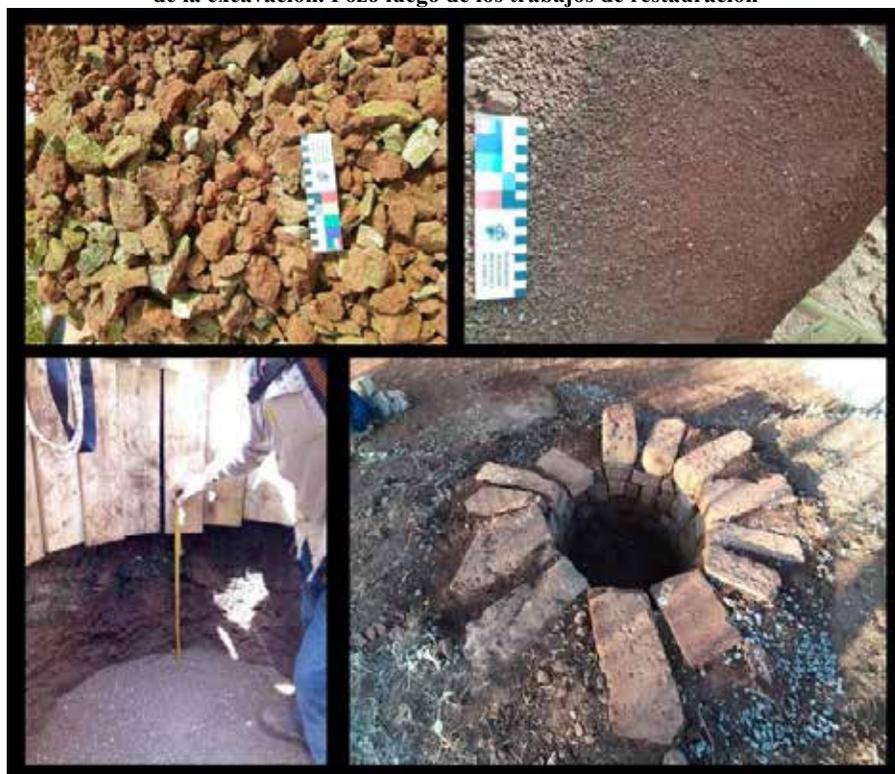
**Figura 9. Sedimento tamizado en distinta granulometría para intervenciones de oquedades y cierre de la excavación. Pozo luego de los trabajos de restauración**

Se reconstruyó el plano oblicuo de diaclasas con rocas de mayor porte, que permitiese la circulación del flujo agua restableciendo sus pendientes. Luego, se colocaron capas con tierra roja y rocas de porte medio, posteriormente, se intercalaron con los bloques de consolidación de granulometría menor. Estas capas fueron respetando dos grandes planos oblicuos que marcaban, además, las áreas de erosión en dos grandes niveles, uno en la base del pozo (3,50 m), y el otro en la base de apoyo de los sillares de la estructura (1,60 m), el cual fue el límite, en profundidad, de las intervenciones de consolidación arqueológica. De allí en adelante, el Área Arquitectura continuó con la restauración de la estructura, mediante la reintegración de las piezas excavadas (anastilosis<sup>2</sup>), es decir que se utilizaron los mismos elementos componentes de la estructura arquitectónica original, a los que se sumaron elementos de integración (la tierra con la que se conformaron los lechos de apoyo de los sillares). “Se respetaron todos los sillares originales que se encontraban formando parte de la corona y la reintegración de las mermas se detuvo en el punto en que se agotaron los sillares disponibles, aquellos que habían sido recuperados durante la excavación” (Magadán y Bistoletti, 2020, p. 5) (Fig. 9).

Las paredes rocosas del pozo poseían oquedades características de la dinámica erosiva del suelo. En esta instancia, el Arq. Magadán indicó realizar un mortero para cubrir las cavidades y sectores socavados. Se intervinieron entendiendo la potencialidad

de carga futura y fluctuaciones del suelo, con el mismo criterio que los planos oblicuos. Se colocaron rocas de mayor porte y se elaboró un mortero con sedimentos de distinta granulometría. El mortero fue confeccionado con una parte de tosca mediana y una parte de tierra, que se humedece hasta que ambas granulometrías se unen. El método fue: 1- colocar tosca; 2- humedecer rociando con agua; 3- colocar la tierra; 4- formar la mezcla. El punto preciso es cuando esa mezcla queda compactada y no se disgrega. Para ello se elaboraron herramientas que permitieron la colocación a presión del material de relleno, hasta radios mayores del ancho de sillares (0,60 m).
