# Tratamiento protético alternativo frente a un mal pronóstico.

*Prosthetic treatment alternative to a poor prognosis.*

**Lugar de trabajo**

*Facultad de Odontología.  
Universidad Nacional del Nordeste.  
Av. Libertad 5450.  
CP 3400 Corrientes Capital.  
Argentina.  
Tel. 03783 457992.*

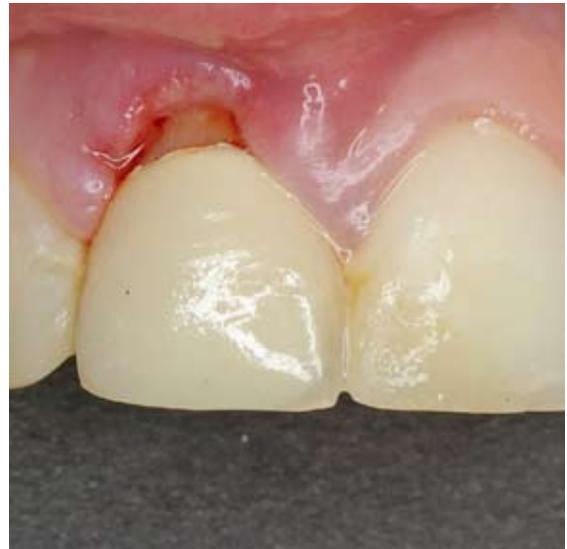
Figura 1

El presente caso clínico, fue realizado en un paciente de sexo femenino, de 14 años de edad, la cual concurre a la consulta con un perno muñón colado y una corona de metal porcelana en el incisivo central superior derecho (I1), ambos se encontraban descementados del conducto radicular producto de su escasa longitud y mala adaptación a las paredes de dicho conducto. Fig. 1 y 2.

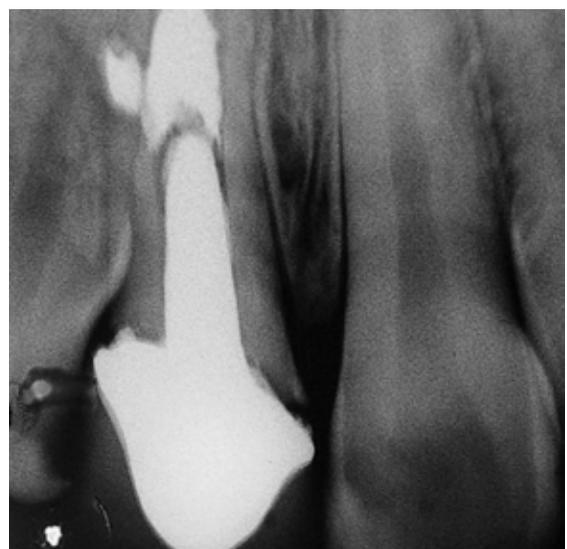
Figura 3

Al examen radiográfico, se observó una deficiente obturación de la pieza dentaria a nivel apical, obturada con pasta de Maisto, con extrava-

sación del material sellador a través de la dentina radicular hacia una de las paredes del conducto hasta llegar al periodonto, lo cual hace pensar de la presencia de una falsa vía. Se pudo constatar también, el gran debilitamiento radicular producto del escaso espesor de la pared dentinaria y su amplio espacio radicular, además de la escasa proporción coronoradicular, posiblemente causada por un antecedente de traumatismo, sufrido por el paciente, previo a la formación completa de la raíz. *Figura 3.*

Por todo lo descrito anteriormente, nos encontramos frente a un caso con un mal pronóstico tanto clínico como radiográfico, frente al tratamiento convencional. Por este motivo se tomó la decisión de retratar endodónticamente la pieza dentaria, para lo cual se utilizó MTA (agregado de trióxido mineral) como material obturador del tercio apical debido a su comprobada eficacia en apicoformaciones, reparación de perforaciones furcales y laterales. También favorece la formación de hueso y cemento pudiendo facilitar la regeneración del ligamento periodontal sin provocar inflamación<sup>9</sup>.
