RECUPERACIÓN DE LAS GRÚAS DEL PUERTO DE ASUNCIÓN, ICONO DE LA ZONA PORTUARIA, SISTEMA GRUA PORTICO RIELES Y SU TECNOLOGIA.

RECOVERY OF THE CRANES OF PUERTO DE ASUNCIÓN, ICON OF THE PORT AREA, GRUA PORTICO RIELES SYSTEM AND ITS TECHNOLOGY.

Mg Arq. María Luisa Blanes, Ing. Hugo Falcón Gagliardi, Univ. Hugo A Falcón Araujo.

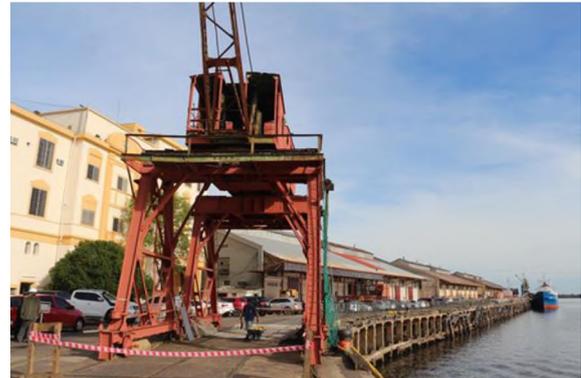
Figura 2: Vista de grúa sobre el muelle a inicios de trabajo – año 2017- toma propia

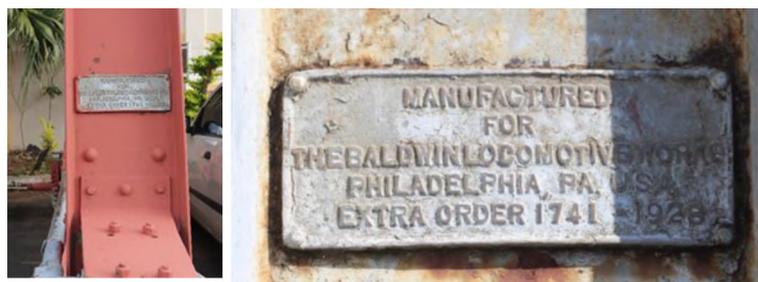
Figura 3 y 4 - Placas

Se encontró dos placas diferentes en cada grúa, en las que aparecían los nombres de dos empresas estadounidenses, Industrial Bronwhoist y Baldwin Locomotive Works, que le permitieron conocer el origen de las mismas y el proceso de fabricación. Ver figuras 3 y 4.

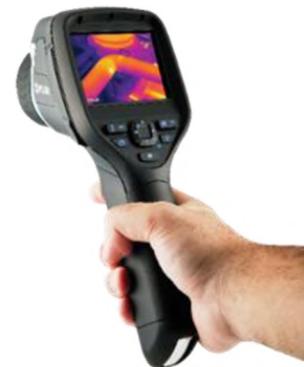
Figura 6. Equipo de cámara termografía

- Identificación de entablado de madera de lapacho
- Evaluación por medio de termo cámara infrarroja para verificar las alteraciones del material.
- La termografía es una técnica que, basada en los principios físicos de transmisión de calor, permite obtener a partir de la energía emitida por un objeto, en el rango de infrarrojos, la temperatura superficial del mismo y se obtienen los llamados termogramas, mapas térmicos donde cada tono de color representa la temperatura de la superficie en ese punto estableciéndose según un rango de valores las diferencias de temperaturas del objeto. Ver fig. 6.
- Termografía de infrarrojos aplicada a la madera Las propiedades térmicas de la madera que intervienen en una inspección con termografía son el calor específico, la conductividad térmica y la

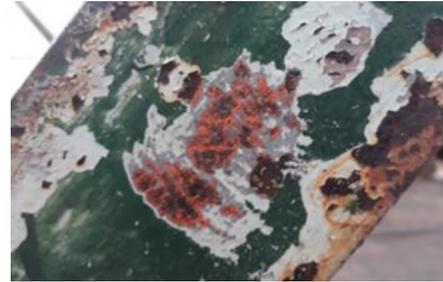
Figura 7. Toma de muestra en obra 2018 – Previo a Exploraciones estratigráficas

Metodología de sondeo estratigráfico La realización del sondeo estratigráfico de policromía se lleva a cabo en varias partes de la superficie abriendo ventanas de sondeo en lugares indicados por la parte interesada, con fines de descubrir las capas de pintura hasta llegar al objetivo que sería el color o pintura original.

1 Luego de explorar la superficie y realizando prospecciones de sondeo de estratigrafía se concluye que el primer color situado inmediatamente sobre la superficie metálica es de color naranja que sería una pintura antióxido y la segunda capa de color es de color gris oscuro, luego sobre estos se superponen otras cuatro o cinco capas de pintura de varios colores

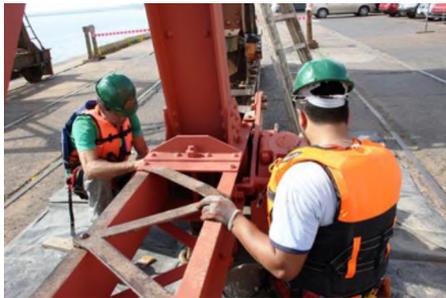
Figura 8. Revisión estratigráfica para de protección del hierro (en obra 2018).

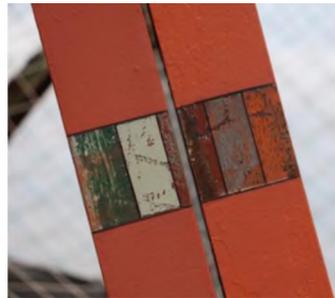
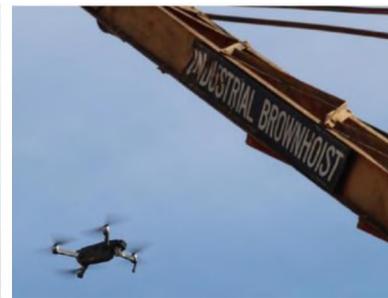
Figura 9. Fotos de merca del fabricante y Dron de verificación

Mediante la utilización de - Drones para identificar gráficamente los sectores de difícil acceso - Uso de Cámara Digital para registro de las patologías existentes.

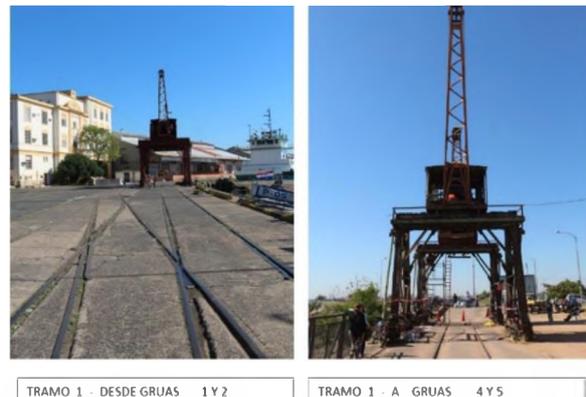
Figura 10. Vistas Tramo 1.

– **Tramo 1 - 240 metros-** desde el inicio del muelle en su intersección con la costanera hasta el edificio GOP en este tramo se ubican cuatro grúas agrupadas en Par – Modelo grúa pórtico Brownhoist de origen americano, con movilidad sobre rieles que permitía el desplazamiento de las propias grúas y los vagones de carga de las mercaderías del puerto.

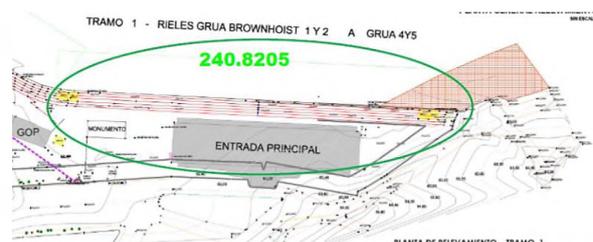
Figura 11. Esquema de Tramo 1.

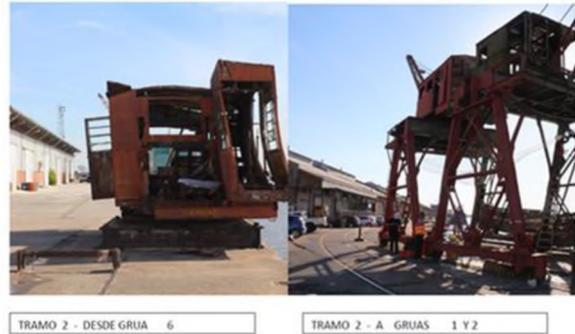
- **Tramo 2 - 290 metros - inicia desde el entorno del Edificio GOP**, donde existe la grúa la Grúa N °3 separada del sistema de rieles, el tramo va hasta el Depósito C – finalizando el área de grúas pòrtico, donde se ubica la, de tipo estacionaria con giro a 360° sin movilización, de la misma época de fabricación. La cual se exhibe en la figura 12.

Figura 12. Vistas - GRUAS Y VIAS TRAMO 2

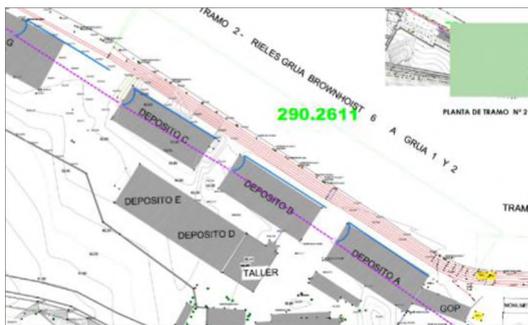
Figura 13. Esquemas propios - Tramo 2.

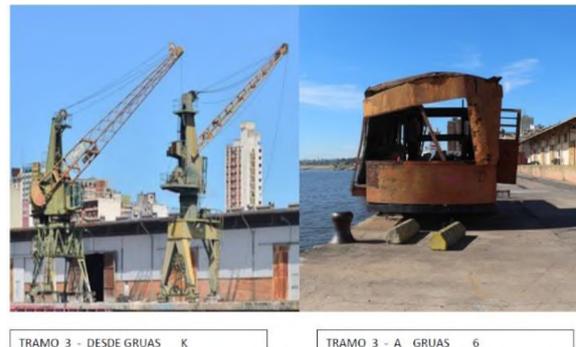
- **Tramo 3 – 200 metros - Desde el entorno del Depósito C hasta la grúa estacionaria sin pòrtico**, ubicada al final del muelle, sobre otro sistema de rieles adaptados al Modelo de grúa denominado Grúas K –Isomonte.

En este tramo, se incorporan al proyecto de restauración dos grúas K – Isomonte de origen brasilero, mediante la alianza de la ANNP con la citada empresa, las mismas están ubicadas frente al Depósito G como parte del equipamiento urbano con una permanencia de casi 40 años y es parte de la memoria colectiva del lugar, sustentada con documentación anexa. (Fig. 14 y 15).

Figuras 14 y 15. Vistas Tramo 3.

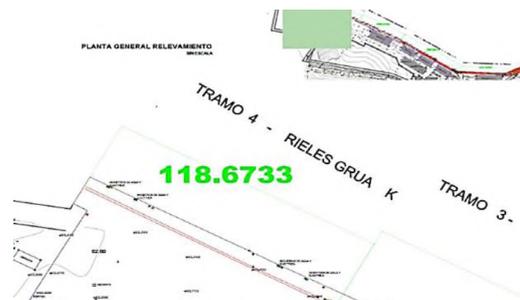
Figuras 16. Esquema Tramo 3.

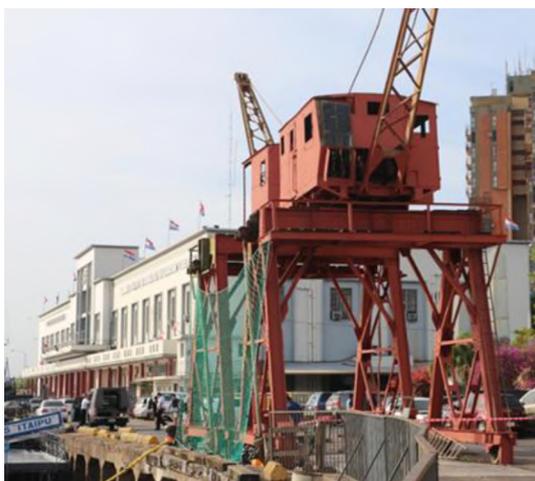
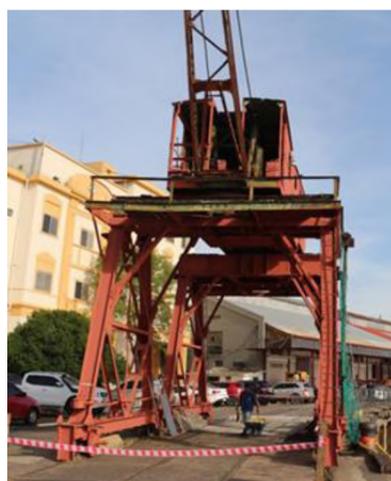
Figuras 17 y 18. Relación de ubicación de grúa intervenida, frente al muelle del Puerto Asunción.

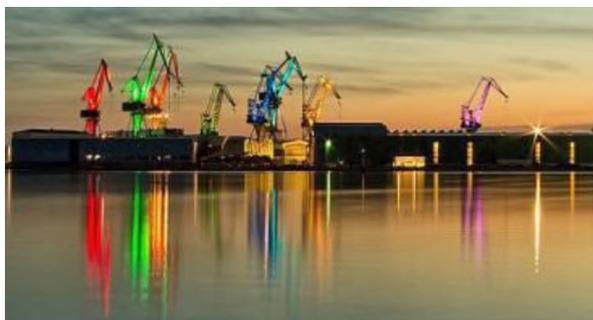
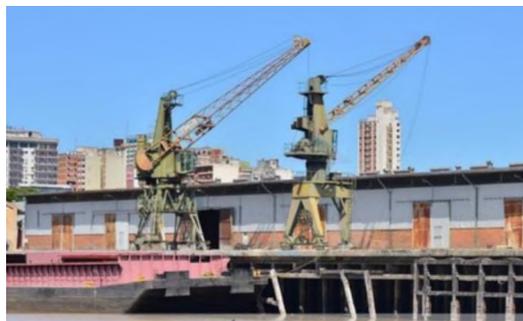
Figura 19. Vista de las grúas – K.

La procedencia de las grúas es Brasil cuya marca es ISOMONTE, que coincide con la antigüedad de la fábrica de 50 años de experiencia en el sector. Por medio de una alianza con la empresa y la ANNP se adquirieron 4 grúas K
