La cuestión de la infravivienda, un estudio de caso en la ciudad de Barcelona

The issue of substandard housing, a case study in the city of Barcelona

Còssima Cornadó¹, Pilar Garcia-Almirall¹, Jordi Casals² y Amaya Caballero¹

¹Departamento de Tecnología de la Arquitectura, ETSAB, Universidad Politécnica de Cataluña, Barcelona, España

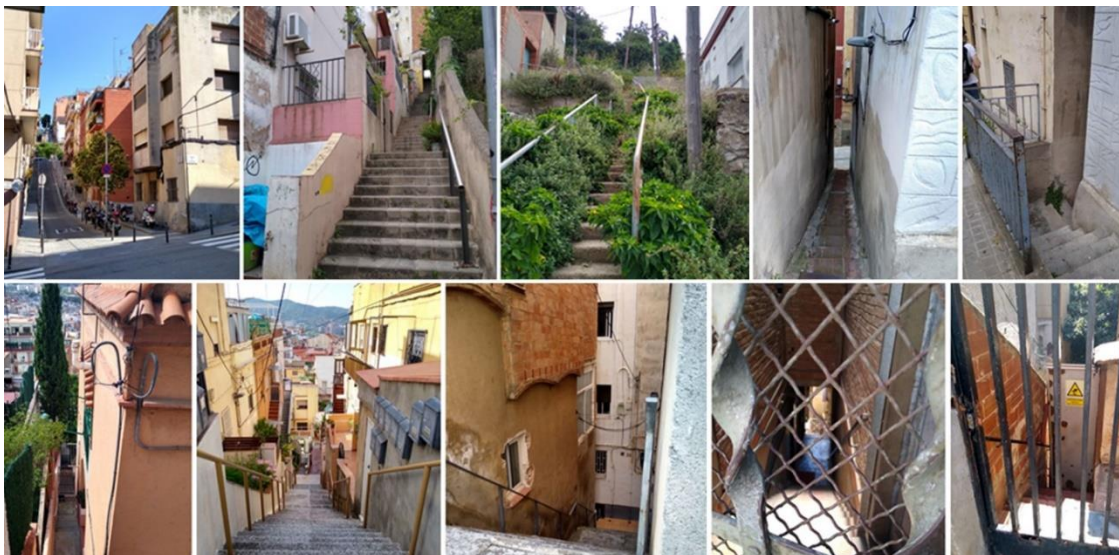
Se han tenido en cuenta aquellas carencias de accesibilidad que tienen que ver con el acceso al edificio y su entorno más inmediato (Figura 5). Estas son:

- no consecución de los mínimos de accesibilidad desde el exterior establecidos en la normativa española (Gobierno de España, 2010) generalmente por la presencia de escalones en la entrada al edificio. Esta deficiencia ha sido observada en un total de 1432 edificios.
- acceso al edificio a través de una calle o pasaje público o privado de anchura reducida, observado en un total de 149 edificios.
- acceso al edificio a través de una calle o pasaje público o privado que tiene como única alternativa el uso de escaleras, observado en un total de 126 edificios.

En cuanto al acceso del edificio, es muy habitual encontrar uno o más escalones en la entrada (77% de los edificios residenciales del barrio), por tanto no se alcanzan los mínimos de accesibilidad exigibles hoy en día. Sin embargo, este hecho se podría solucionar en muchos casos con la sustitución del escalón de la entrada por una rampa en el vestíbulo. La accidentada orografía del Carmel es muy patente en algunas calles donde la pendiente es muy acusada o, incluso, todo el ancho de la calle está ocupado por escaleras. En estos casos la deficiencia de accesibilidad no se puede solucionar interviniendo en el edificio. Otra característica de la parcelación del barrio del Carmel, derivada de la orografía, es el elevado número de parcelas "interiores". Los edificios de estas parcelas no tienen el acceso desde la calle sino que a ellos se accede a través de pasajes, pasos, escaleras, de diversa naturaleza. Estos casos suelen implicar deficiencias en la accesibilidad con anchuras insuficientes y escaleras. En algunos casos, los pasos a las parcelas interiores son de libre acceso público, en otros, éstos están cerrados sólo a los vecinos, lo que ha imposibilitado la visita.

Figura 5: ejemplos de deficiencias de accesibilidad observadas. Fuente: elaboración propia

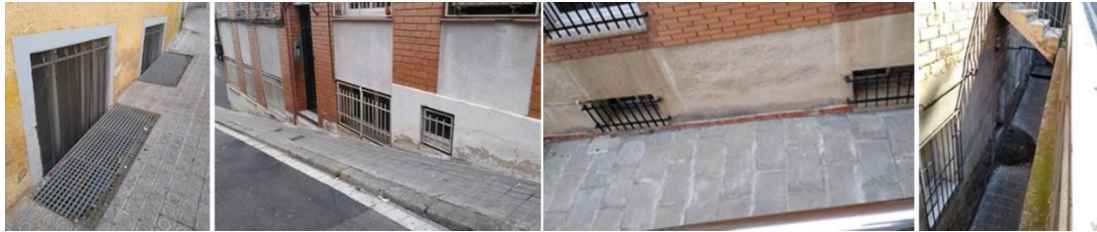
Las diferencias de cota entre varios puntos de una misma parcela pueden hacer que pisos semisótano y sótano, incluso de varias plantas, se encuentren sobre rasante en parte de la planta del edificio, pudiendo ventilar e iluminar por esa zona. La orografía también puede hacer que determinados puntos de la vivienda que se encuentren bajo rasante busquen una ventilación e iluminación en situaciones extremas encontrándose numerosos edificios (192 edificios) con ventanas a ras de acera. Contrariamente, cabe la sospecha de la existencia de cámaras o

habitaciones que, encontrándose bajo rasante, carecen de ventilación, hecho no detectable con un tipo de campaña realizada únicamente desde el exterior.

Otra situación de ventilación deficiente de las piezas de la vivienda que quedan bajo rasante es la ventilación e iluminación mediante un patio delantero adyacente a fachada. Estos patios suelen tener una anchura reducida y una única planta de profundidad, aunque en algunas ocasiones el patio es más ancho y de dos o tres plantas de profundidad.

Además de estas situaciones (Figura 6) también se han registrado aquellos casos donde el número de ventanas en fachada se ha observado aparentemente insuficiente para garantizar las condiciones de iluminación y ventilación de las viviendas.

Figura 6: ejemplos de deficiencias de ventilación e iluminación observadas. Fuente: elaboración propia
