# Análisis higrotérmico comparativo de viviendas sociales de la Ciudad de San Justo, Provincia de Santa Fe

## Comparative hygrothermal analysis of social housing in the City of San Justo, Santa Fe Province

**Resumen:** El trabajo evalúa el comportamiento higrotérmico real de tres prototipos de vivienda social ubicados en la localidad de San Justo, provincia de Santa Fe: una vivienda construida mediante sistema Steel Frame, otra con placas de hormigón armado y un prototipo experimental desarrollado con paneles a base de PET. La investigación se desarrolla en el marco de dos proyectos de investigación orientados a mejorar la eficiencia energética de la vivienda social en la región. La metodología combina monitoreo instrumental de temperatura y humedad relativa mediante dataloggers, análisis termográfico de la envolvente y entrevistas a usuarios para registrar condiciones reales de uso. A partir de cuatro indicadores comparativos se analizaron los datos obtenidos. Los resultados evidencian condiciones de sobrecalentamiento estival en los tres prototipos, aunque con comportamientos térmicos diferenciados según el sistema constructivo. Se concluye que el desempeño higrotérmico depende

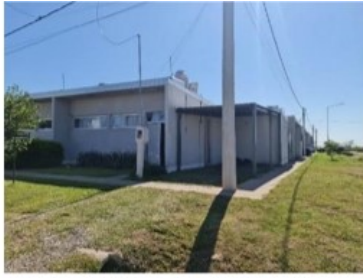
Figura 2: Vivienda Steel Frame – Prototipo Hogares 2030.  
Fuente: Relevamiento propio, 2026

La VU-Steel corresponde a una solución industrializada liviana vinculada al programa Hogares 2030. Su baja masa térmica permite respuestas rápidas frente a cambios de carga, pero exige continuidad de aislación, control de infiltraciones, protección de aberturas y adecuada resolución de cubierta. En clima cálido, la velocidad de ganancia térmica puede aumentar la dependencia de sistemas activos si la envolvente no está compensada con sombra y ventilación efectiva. (Fig.8 y 9)

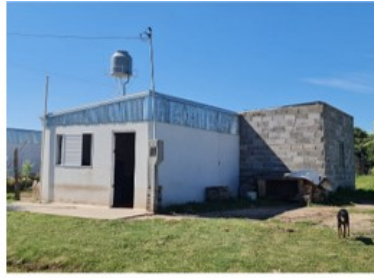
Figura 3: Vivienda Universal – Prototipo de Paneles de H° A°.  
Fuente: Relevamiento propio, 2026.

La VU-P.H°A° representa una solución con mayor masa térmica, basada en paneles de hormigón armado. Su potencial de amortiguación depende de que la energía acumulada pueda disiparse, especialmente durante la noche. Si esto no ocurre, la masa se comporta como una batería que acumula energía térmica y desplaza el discomfort hacia horarios nocturnos, afectando directamente la habitabilidad del espacio interior. (Fig.10 y 11)

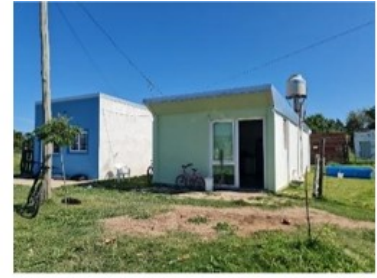
Figura 4: Vivienda de Paneles Modulados PET.  
Fuente: Relevamiento propio, 2026.

La VPM-PET constituye una experiencia experimental asociada al aprovechamiento de material reciclado y a la búsqueda de tecnologías apropiadas para vivienda social. Su interés no se limita a la sustitución material, sino a su potencial dentro de estrategias de economía circular. No obstante, la validación ambiental del prototipo requiere verificar su desempeño térmico real y su capacidad de integración con criterios de diseño pasivo. (Fig.12 y 13)

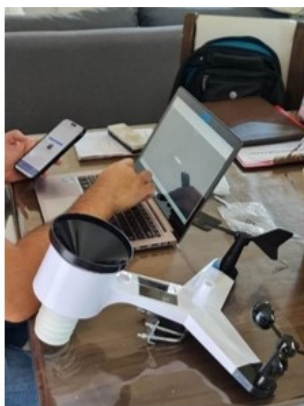
Figura 5: Estación Meteorológica DAZA, en VU-Steel. Configuración del equipo exterior.  
Fuente: Relevamiento propio, 2026.

La instalación del equipamiento se realizó en sectores representativos del ambiente interior de uso social de cada vivienda, procurando evitar la exposición directa a radiación solar, corrientes de aire puntuales o fuentes internas de calor que pudieran distorsionar las mediciones. En la VU-Steel, el registro exterior se obtuvo mediante una estación meteorológica profesional instalada en el patio de la vivienda, complementada con un datalogger que registraba la temperatura y humedad relativa interior. En VU-P.H°A°, el datalogger Testo 175-H1 se ubicó próximo al cielorraso para captar condiciones críticas de sobrecalentamiento asociadas a la estratificación térmica y al comportamiento de la cubierta. En VPM-PET, se instaló un datalogger Testo 174H en el comedor. Las Fig. 5, 6 y 7 muestran el equipamiento utilizado y las condiciones generales de instalación en los prototipos analizados.

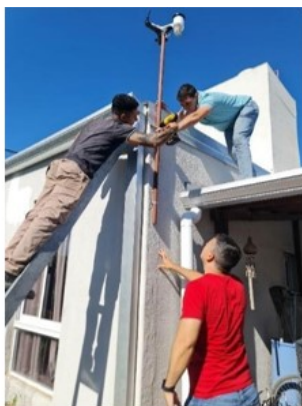
Figura 6: Instalación de Estación Meteorológica en VU-Steel.  
Fuente: Relevamiento propio, 2026.

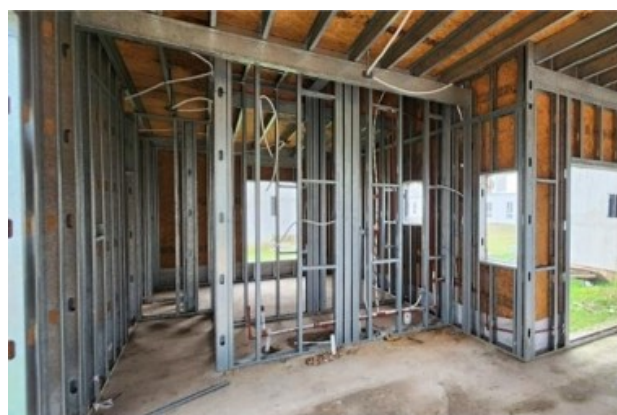
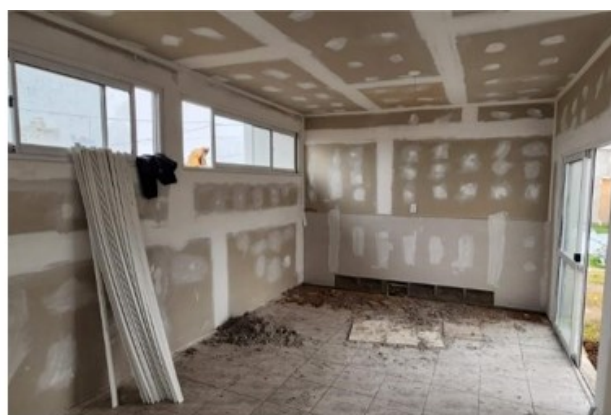
Figuras 8 y 9

Imagen de la izq., estructura de acero galvanizado (Steel Framing). Imagen de la dcha. Fase de emplacado interior y cerramientos en VU-Steel  
Relevamiento propio, 2023

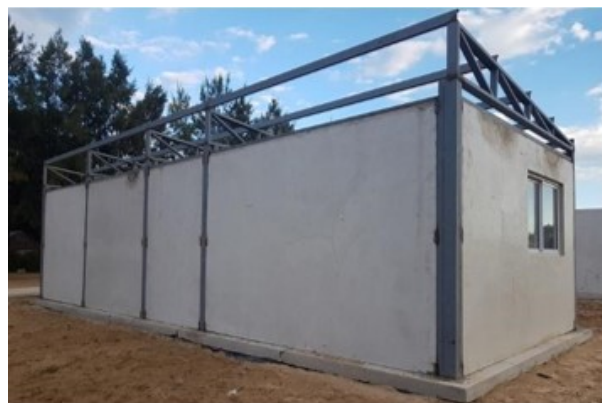
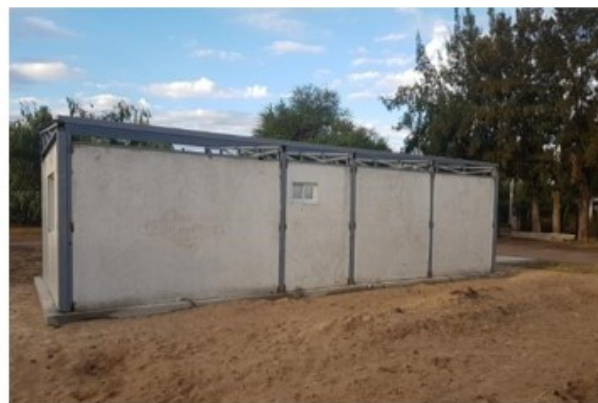
Figuras 10 y 11  
Montaje y vista de los paneles de hormigón armado y estructura de  
cubierta en VU-P.H°A°  
Relevamiento propio, 2022

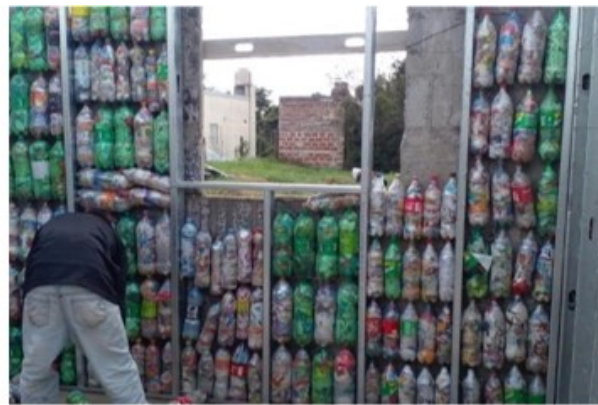
Figuras 12 y 13  
Vista interior de los muros de PET, previo a la incorporación del material aislante  
Relevamiento propio, 2025
