# CATALOGACIÓN Y FICHAJE DE OBRAS ARQUITECTÓNICAS DE ITATÍ

PARA LA PRESERVACIÓN DEL PATRIMONIO Y LA CONSOLIDACIÓN DEL PAISAJE URBANO.

**Autores:** VALLEJOS, Adriana F.<sup>1</sup>; MORALES, Laura P.<sup>2</sup>; [adrianavallejos@arq.unne.edu.ar](mailto:adrianavallejos@arq.unne.edu.ar)

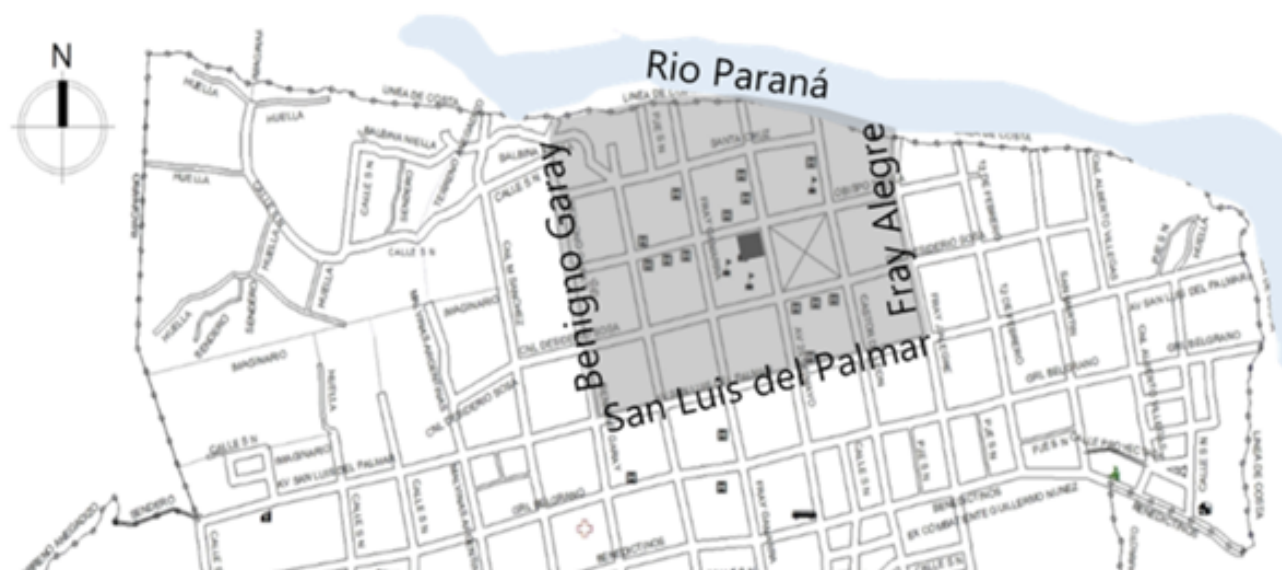
**Gráfico 1:** Zonificación declarada de interés por Ley N° 25221.

Con esta zonificación del área declarada de interés, en 2019 se tomaron los edificios dispuestos en el entorno inmediato a la Basílica como punto de partida.

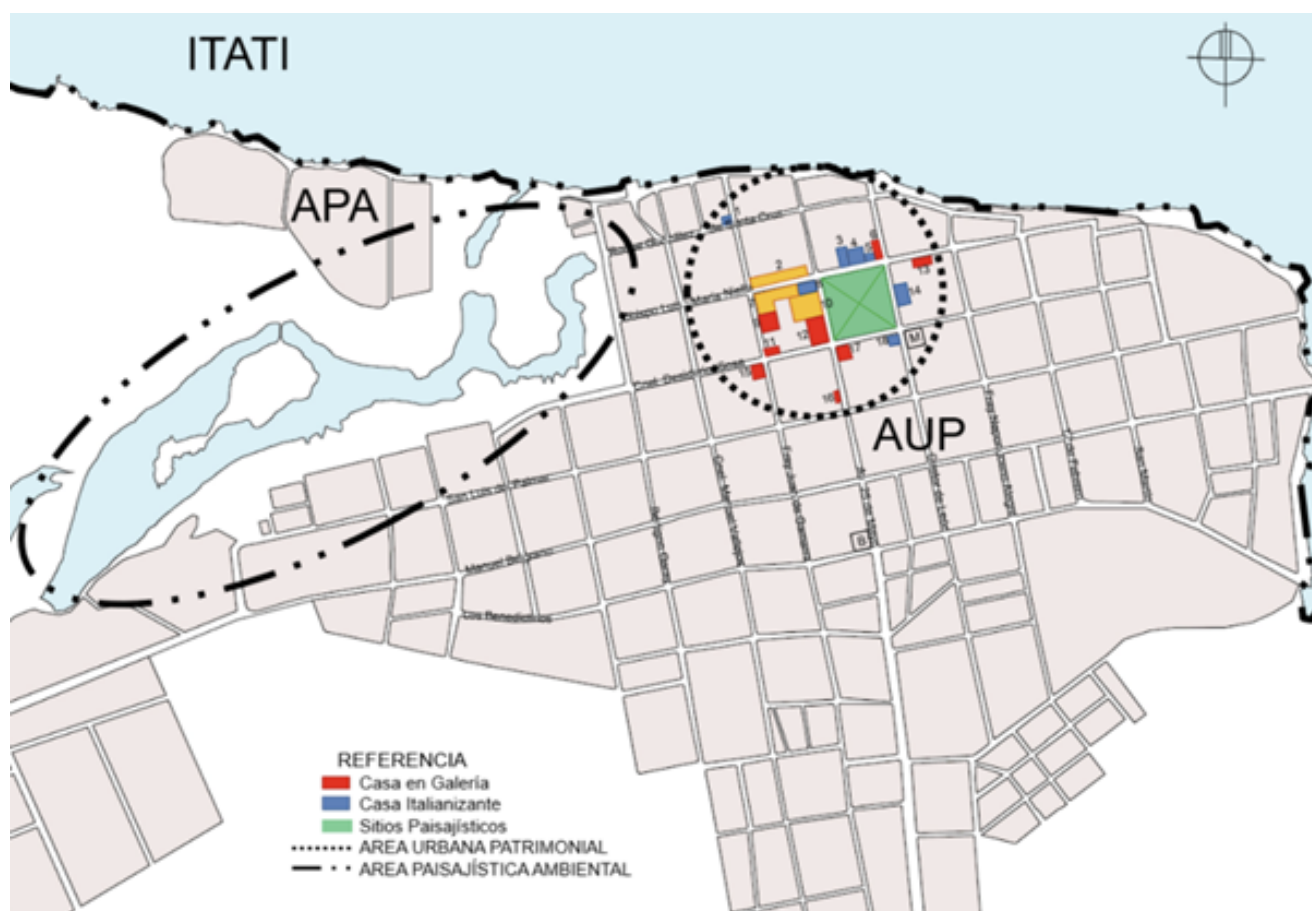
**Gráfico 2:** Planimetría urbana de inmuebles de valor patrimonial con su propuesta de protección 2019.

## Referencias:

- 1- Vivienda Unifamiliar. Protección Cautelar.
- 2- Casa de los Promeseros. Protección Cautelar.
- 3- Vivienda Unifamiliar. Protección Cautelar.
- 4- Vivienda Unifamiliar. Protección Estructural.
- 5- Vivienda Unifamiliar. Protección Cautelar.
- 6- Vivienda Unifamiliar. Protección Estructural.
- 7- Cementerio "San Francisco de Asís". Protección Integral.
- 8- Camarín del Obispo Niella. Protección Integral.
- 9- Antiguo Santuario. Protección Integral.
- 10- Escuela Parroquial "Mons. Luis M. Niella". Protección Integral.
- 11- Basílica de Itatí. Protección Integral.

Considerando todas estas pautas iniciales para el planteo de la presente investigación, comenzaremos a desglosar el trabajo de campo realizado en la localidad de referencia. En el siguiente gráfico 2, presentamos en detalle los edificios de valor patrimonial dentro del Centro Histórico de la localidad, según la propuesta realizada en el año 2019 teniendo en cuenta las pautas ya mencionadas.

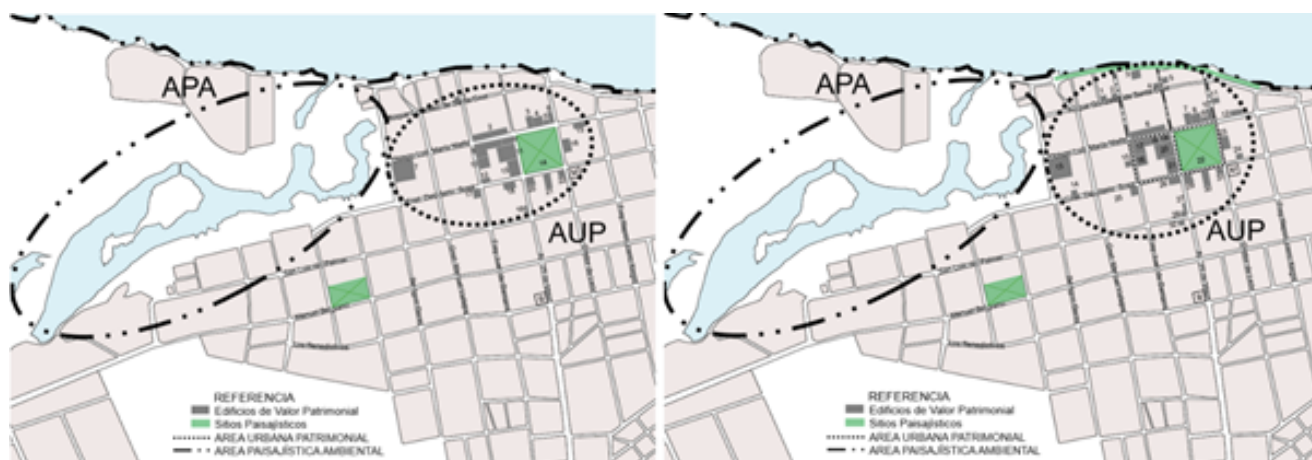
**Gráfico 3** Ampliación de listado inmuebles de valor patrimonial con sus propuestas de protección ampliada 2019 y 2022.

- 12- Vivienda Unifamiliar. Protección Cautelar.
- 13- Escuela Normal "Dr. Pedro Bonastre". Protección Integral.
- 14- Plaza Fray Luis Bolaños. Protección Cautelar.
- 15- Vivienda Unifamiliar. Protección Cautelar.
- 16- Vivienda Unifamiliar. Protección Cautelar.
- 17- Vivienda Unifamiliar. Protección Cautelar.
- 18- Vivienda Unifamiliar. Protección Cautelar.
- 19- Vivienda Unifamiliar. Protección Estructural.
- 20- Vivienda Unifamiliar. Protección Cautelar.
- 21- Vivienda Unifamiliar. Protección Cautelar.
- 22- Vivienda Unifamiliar. Protección Cautelar.

Como lo planteado en el punto anterior, para esta actualización 2022 consideramos como nueva pauta la observación del estado actual de inmuebles, teniendo en cuenta la escala de valores entre estado muy bueno, bueno, regular o malo, y si la edificación recibió algún tipo de tareas de preservación o mantenimiento total o parcial. Para esta tarea recurriremos a los registros fotográficos propios que se archivan digitalmente desde 2015 en contraposición a lo encontrado en la actualidad.

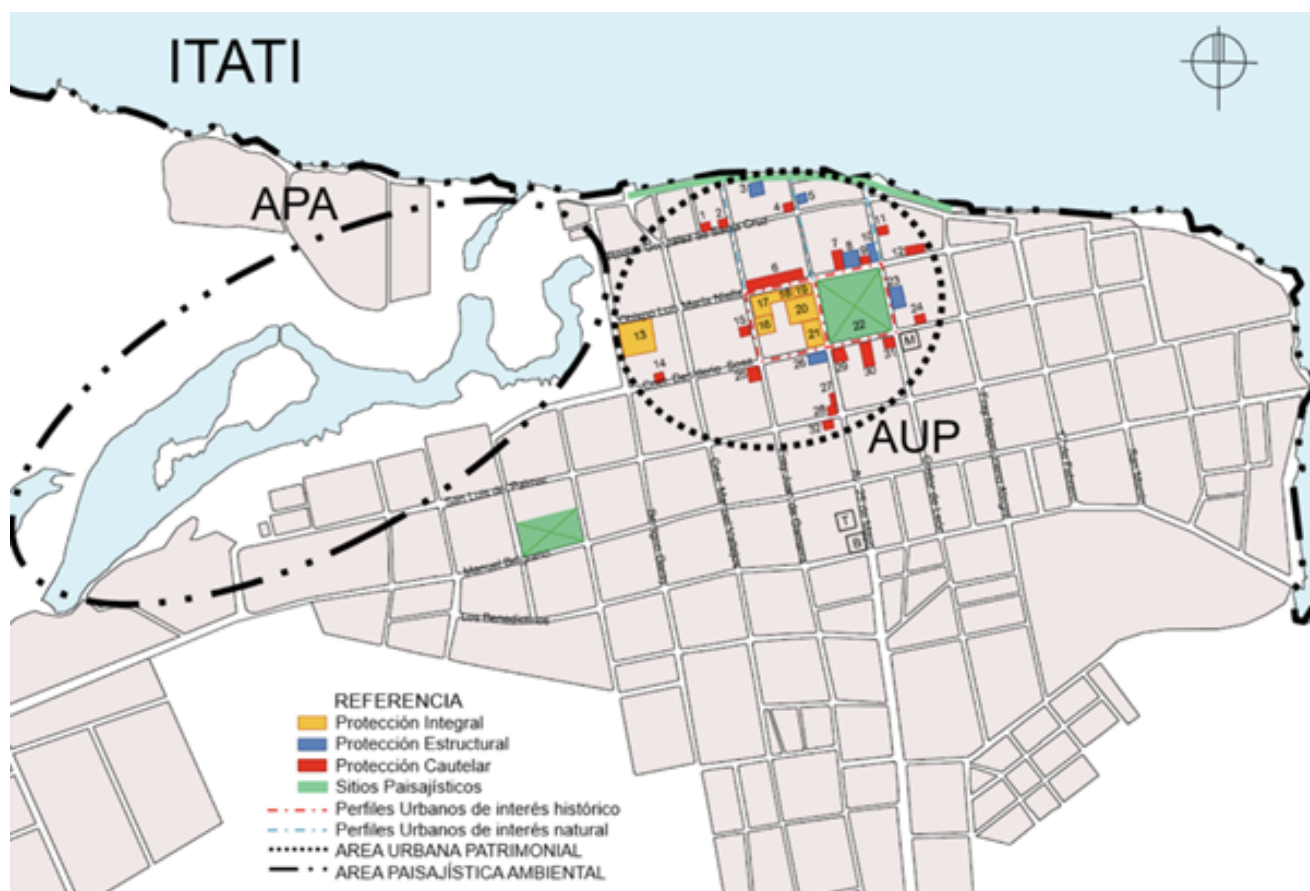
**Gráfico 5:** Detalle planimetría urbana inmuebles de valor patrimonial con su propuesta de protección 2022.

#### Referencias:

- 1- Vivienda Unifamiliar. Protección Cautelar.
- 2- Vivienda Unifamiliar. Protección Cautelar.
- 3- Antiguo depósito portuario. Protección Estructural.
- 4- Vivienda Unifamiliar. Protección Cautelar.
- 5- Oficinas Prefectura Naval Argentina. Protección Estructural.
- 6- Casa de los Promeseros. Protección Cautelar.
- 7- Vivienda Unifamiliar. Protección Cautelar.
- 8- Vivienda Unifamiliar. Protección Estructural.
- 9- Vivienda Unifamiliar. Protección Cautelar.
- 10- Museo de sitio "Casa Gueri Vallejos". Protección Estructural.
- 11- Vivienda Unifamiliar. Protección Cautelar.
- 12- Vivienda Unifamiliar. Protección Cautelar.
- 13- Cementerio "San Francisco de Asís". Protección Integral.
- 14- Vivienda Unifamiliar. Protección Cautelar.
- 15- Vivienda Unifamiliar. Protección Cautelar.
- 16- Escuela Parroquial "Mons. Luis M. Niella". Protección Integral.

- 17- Antiguo Santuario Menor. Protección Integral.
- 18- Camarín del Obispo Niella. Protección Integral.
- 19- Antiguo Santuario. Protección Integral.
- 20- Basílica de Itatí. Protección Integral.
- 21- Escuela Normal "Dr. Pedro Bonastre". Protección Integral.
- 22- Plaza Fray Luis Bolaños. Protección Cautelar.
- 23- Museo "Casa Alegre". Protección Estructural.
- 24- Vivienda Unifamiliar. Protección Cautelar.
- 25- Vivienda Unifamiliar. Protección Cautelar.
- 26- Vivienda Unifamiliar. Protección Estructural.
- 27- Vivienda Unifamiliar. Protección Cautelar.
- 28- Vivienda Unifamiliar. Protección Cautelar.
- 29- Vivienda Unifamiliar. Protección Cautelar.
- 30- Vivienda Unifamiliar. Protección Cautelar.
- 31- Vivienda Unifamiliar. Protección Cautelar.
- 32- Vivienda Unifamiliar. Protección Cautelar.

Luego del relevamiento y la revisión exhaustiva de archivos fotográficos, se detectaron diez nuevos inmuebles de interés patrimonial y se eliminó de la lista a la Casa Medina, vivienda unifamiliar ubicada en la

intersección de calles Cnel. Desiderio Sosa y Fray Juan de Gamarra que en la actualidad se encuentra en su gran parte demolida y ,lo que aún queda en pie, en estado de ruina.

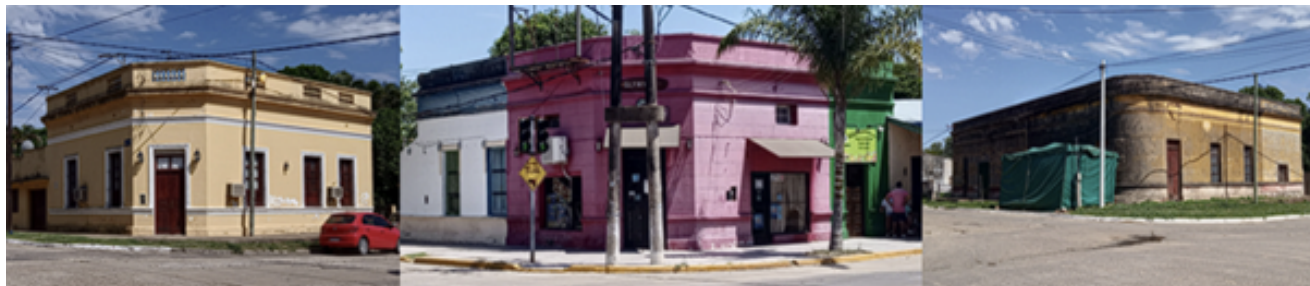
**Gráfico 7:** Gráfico 6: Exponentes viviendas de lenguaje italianizante del siglo XX.

Entre la fisonomía de inmuebles históricos, se destacan la gran mayoría por su estilo neoclásico de lenguaje italianizante, casas en galería de estilo colonial del siglo XVIII. Además, se lograron encontrar exponentes de estilo eclectista de lenguaje funcionalista inglés en edificaciones cercanas a la ribera del río Paraná.

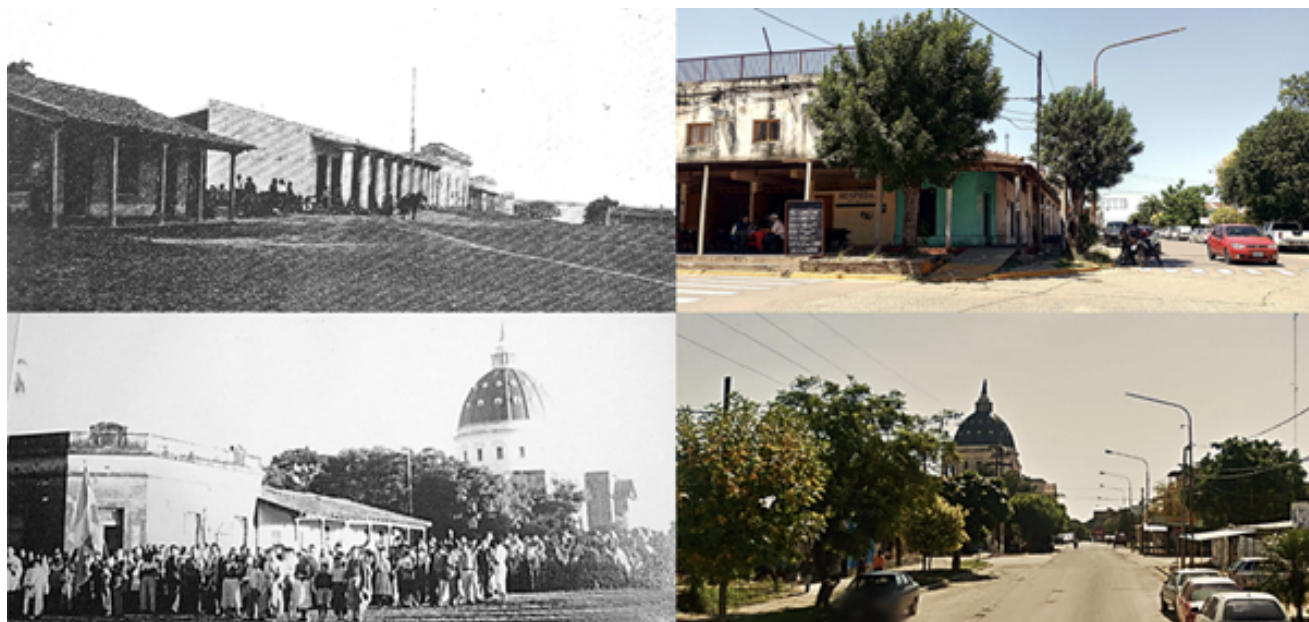
**Gráfico 9:** Evolución del perfil urbano de la localidad de Itatí.

De izquierda hacia derecha, de arriba hacia abajo:  
Imágenes 1 y 3, paisaje urbano de la localidad de Itatí a mediados del siglo XX. Fuente: Sitio web “Corrientes Intensa: Destino Itatí” y gentileza Ricardo Ratti (2015).  
Imágenes 2 y 4, paisaje urbano en 2014. Fuente: 2- Propia y 4- Sitio web Google Streetview (2014).

Intentando recrear y plasmar en imagen las observaciones en las diferentes visitas a Itatí, realizamos fotomontaje con imágenes de las fachadas que revelamos para enfocarnos en el reconocimiento del perfil urbano de la manzana histórica y algunos de los perfiles de las manzanas que conectan la plaza principal con el borde costero. Los perfiles urbanos relevados y elaborados nos permiten apreciar la composición urbana del paisaje itateño y nos ayuda a identificar debilidades y fortalezas que se presentan en el mismo.

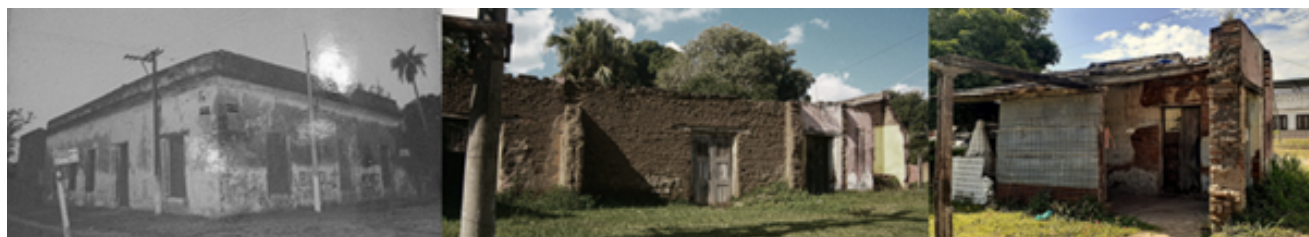
**Gráfico 18:** Vivienda original de la familia Vallejos Mayol a través de los años.

Resaltamos que la densidad del territorio itateño es de baja escala por lo que es evidente apreciar un equilibrio entre llenos y vacíos gracias a la existencia de espacios verdes dentro del trazado urbano. Se observa que esta particularidad es un rasgo identitario de la ciudad que se conserva en la mayoría de poblados similares. Se visualiza que los elementos característicos de la composición del paisaje urbano, construcción humana y naturaleza, están atravesados por el tiempo, un factor intangible. Como resultado, se dieron transformaciones inevitables a toda urbanización como la densificación del terreno, crecimiento poblacional y ocupación de tierras de manera poco organizada, en conjunto con la nula planificación integral de la localidad y el deterioro de edificaciones históricas que marcaron el apogeo cultural del poblado a inicios del siglo XX. Testigos de este proceso, fueron los casos de la casa original de la familia Vallejos Mayol, de lineamientos italianizantes (Ver gráfico 18), y la vivienda de la familia Medina, en plena manzana histórica y de rasgos coloniales (Ver gráfico 19), edificaciones que se dejaron caer por desidia y falta de decisión de particulares y funcionarios itateños que frenar su deterioro con políticas ligadas a la conservación del patrimonio cultural. Caso contrario a destacar, los de la vivienda de Fray José Nepomuceno Alegre (Ver gráfico 20), hoy en proceso de reconstrucción y puesta en valor por el gobierno provincial, y la casa particular ubicada en la intersección de calles Cnel. Desiderio Sosa y Fray Juan de Gamarra (Ver gráfico 21).
