FOTOINTERPRETACION APLICADA AL ESTUDIO DE LAS CAUSAS
DE LOS DESMORONAMIENTOS DE RIBERA EN LA LOCALIDAD
DE LAVALLE (PROV. DE CORRIENTES)

Por: ELISEO POPOLIZIO
ARTURO A. BORFITZ
PILAR YOLANDA SERRA

CENTRO DE GEOCIENCIAS
APLICADAS

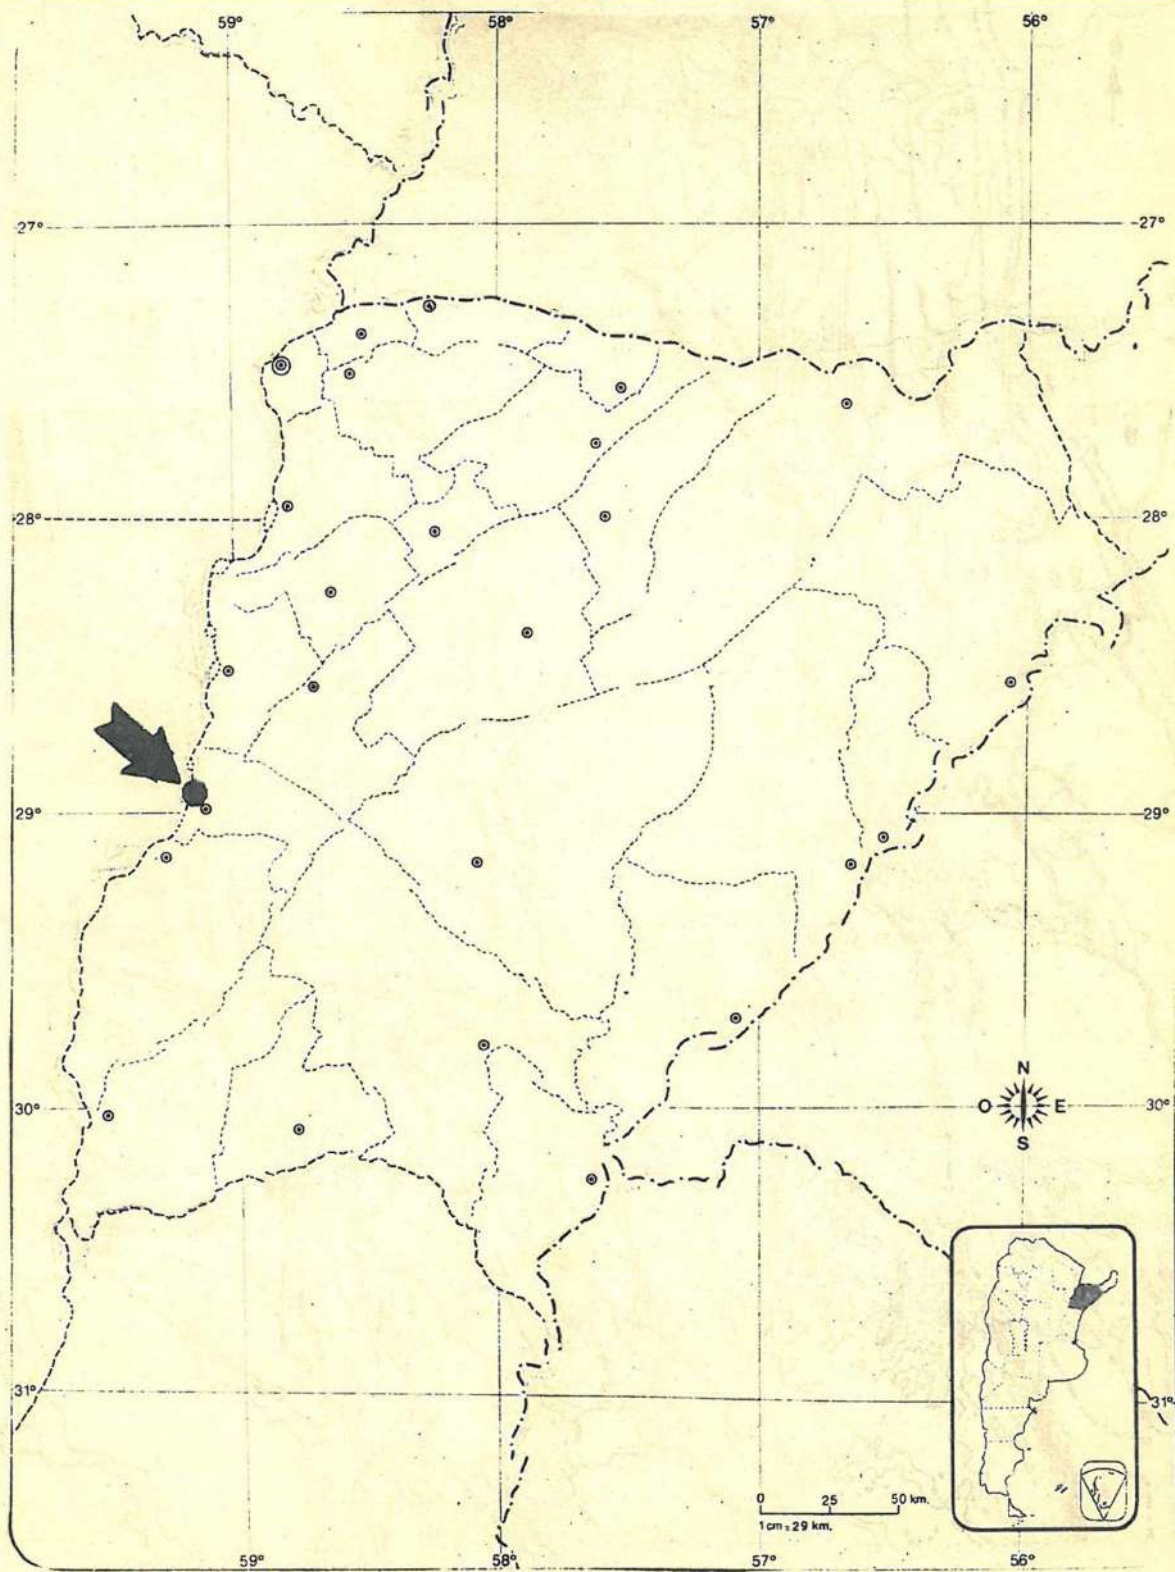
FIG. 1

LAVALLE: SU SITUACION EN LA PROVINCIA

en la localidad de Lavelle (Fig. 1) constituyen una situación particular, como consecuencia de la singularidad geomorfológica del sitio en el cual se encuentra emplazada la misma.

Una situación semejante ocurre desde el norte de Bella Vista / hasta unos 50 km al NE, donde el río vuelve a alejarse de la barranca / oriental, la cual, por un largo trecho sigue un lineamiento con rumbo / NNE que se prolonga a través de la planicie aluvial. Fig. 1.
