Asentamientos informales en riesgo hídrico. Estrategias arquitectónicas y urbanísticas

Caso: Subcuenca del Arroyo del Gato, La Plata,
Argentina

CUADERNO URBANO
ESPACIO, CULTURA, SOCIEDAD

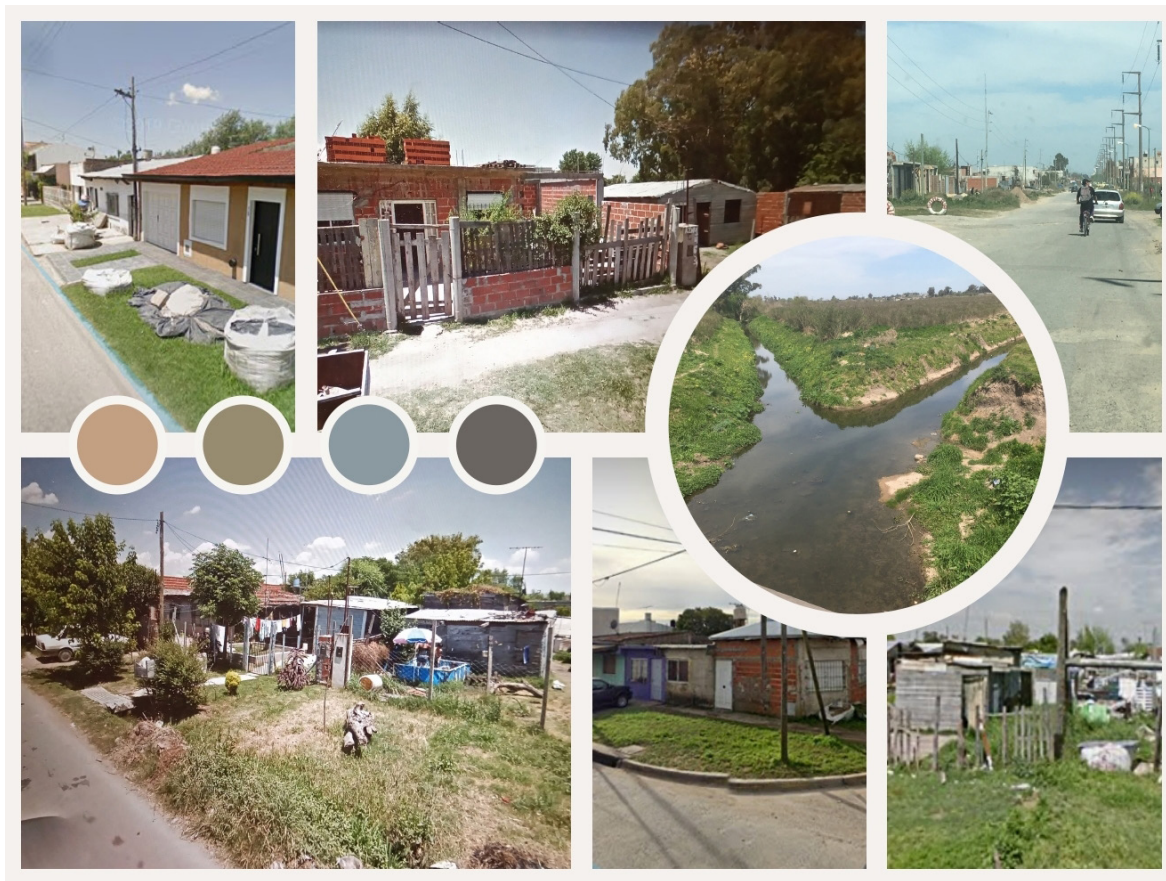
Figura 6. Imágenes del área de estudio. Fuente: elaboración propia

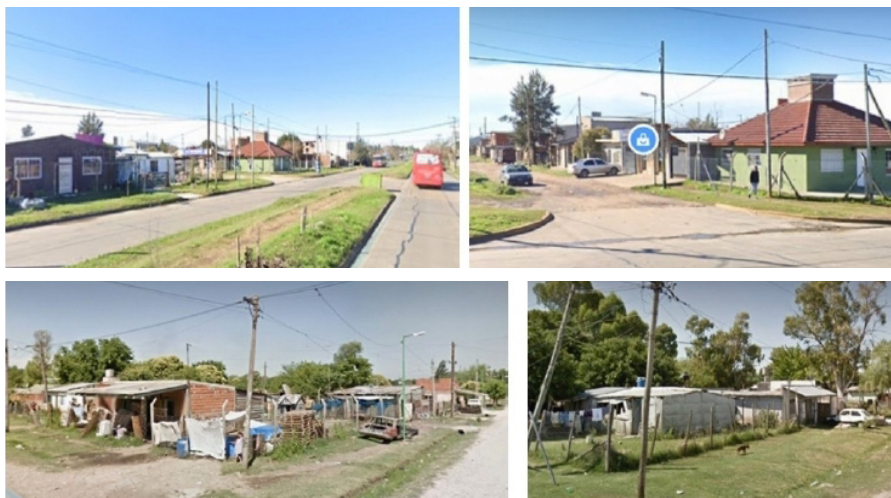
Figura 9. Sector VI
Fuente: elaboración propia

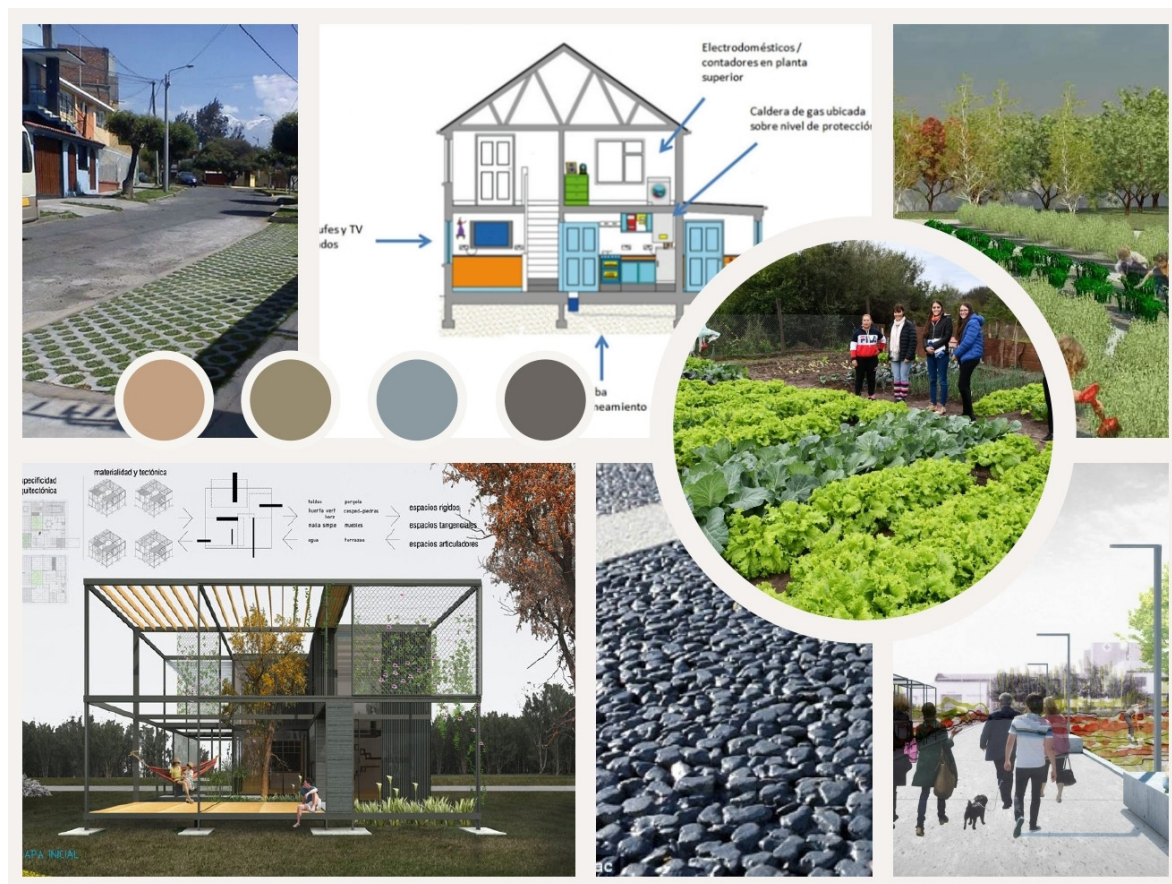
o eventos educativos y culturales que contribuyan a la apropiación barrial. Este espacio de dos niveles, al encontrarse en una zona de riesgo medio, puede constituir también un refugio para

los habitantes del barrio en caso de inundación.
- Fomentar la captación de agua de lluvia para su posterior uso doméstico en huerta individual o comunitaria.

Para adaptar

- Desarrollar programas o incentivos para la adecuación de viviendas.
- Estimular la construcción en planta alta de un espacio accesible cerrado y/o abierto (terraza), para uso permanente, o que funcione como refugio en caso de inundación.
