# Normas y formas en un Paisaje Cultural UNESCO.

La arquitectura y el urbanismo de Purmamarca  
(Quebrada de Humahuaca, Argentina)

**CUADERNO URBANO**  
ESPACIO, CULTURA, SOCIEDAD

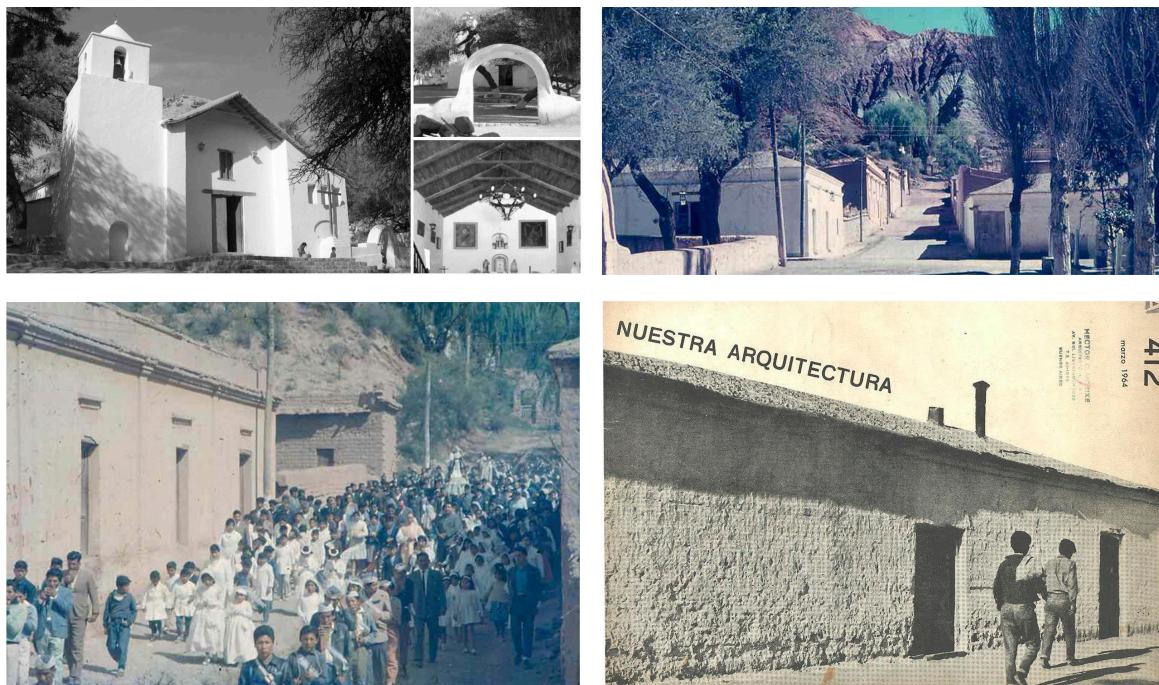
**Figura 1.** Arriba, izquierda: capilla de Santa Rosa de Lima. Fuente: CNMMYLH (2008, p. 378). Arriba, derecha: pueblo de Purmamarca. Casa de Aramayo a la izquierda de la imagen, casa característica de Purmamarca por poseer doble puerta esquinera a la derecha de la imagen. Fuente: Archivo fotográfico personal de Nicolini de la década de 1960. Abajo, izquierda: peregrinación por una calle de Purmamarca. Fuente: Archivo fotográfico personal de Nicolini de la década de 1960. Abajo, derecha: tapa de la Revista Nuestra Arquitectura. En su epígrafe aclara: "vivienda característica del poblado". Fuente: Nicolini (1964b, tapa).

En términos de valoración patrimonial, el primer antecedente en Purmamarca fue la selección de su iglesia en 1941 (figura 1), entre otras de la Quebrada y la Puna de Jujuy, como Monumento Histórico Nacional (MHN)

La cubierta, a dos aguas, se adelanta en el frente del templo, formando un atrio cobijo que protege la puerta principal y la pequeña ventana del coro. Adosada a uno de sus lados, se alza la torre cuadrada del campanario. En la fachada, asimétrica, las aberturas se reducen a un mínimo, lo que refuerza la impresión general de solidez de la iglesia. Sus muros son portantes, de ladrillo de barro; una estructura de madera soporta la cubierta, de torta de barro y paja.<sup>1</sup> El interior de la nave única tiene una sección transversal exactamente cuadrada, de altura igual al ancho. (CNMMyLH, 2008, p. 378)

la feria callejera en la plaza, su implantación en una quebrada transversal, la casa de Aramayo y la vivienda con doble puerta esquinera frente a la anterior (ver figura 1). En particular, la iglesia de Purmamarca y la de Tumbaya fueron destacadas como un buen ejemplo de iglesia con estilo mudéjar. Asimismo, de la localidad de Purmamarca se concluyó que “Conserva un fuerte carácter e identidad y una adecuada conservación”, a diferencia de otras localidades analizadas (PROVINCIA DE JUJUY, 2002, pp. 224-225).

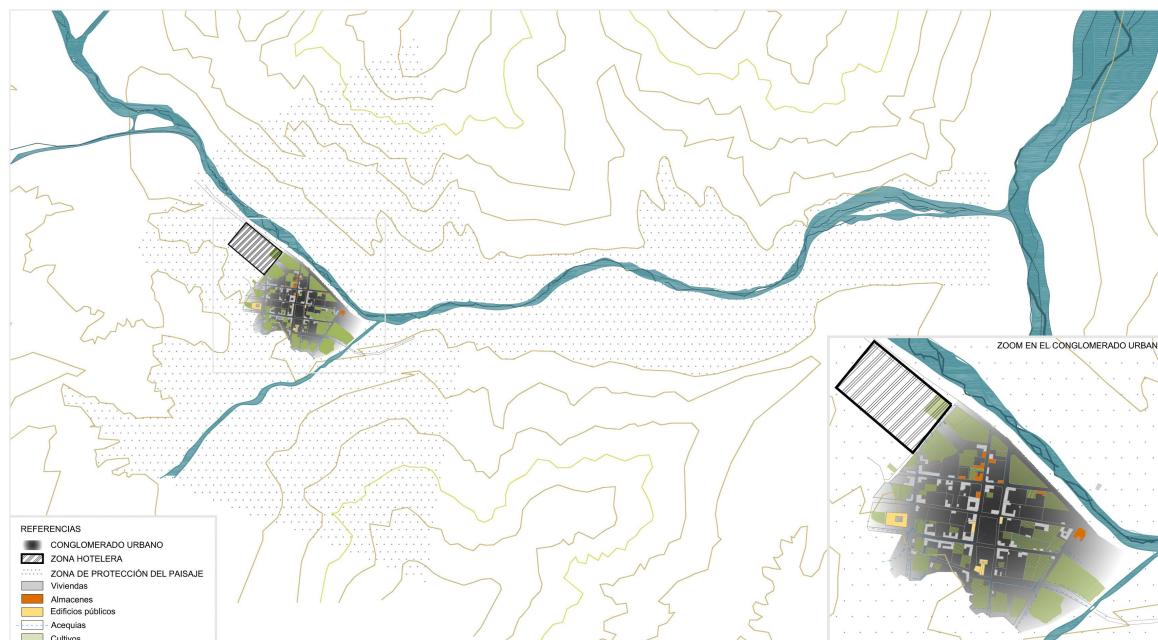
**Figura 2.** Redibujó de áreas de Purmamarca según la modificación de 1972 de la Ordenanza Municipal N.º 006/1971, sobre el redibujó del plano de NICOLINI (1964) (los almacenes se ubicaron aproximados, según lo descrito por Nicolini, 1964). Fuente: elaboración propia

A partir de esta descripción se dibujó cómo fue dividida Purmamarca para su reglamentación, definiendo los alcances del conglomerado urbano, la zona hotelera, la zona de protección del paisaje y los accesos (figura 2). En el conglomerado urbano se definió cuáles deberían ser el tamaño, la morfología e implantación de las edificaciones dentro de los lotes. En esa zona se propone que el suelo se ocupe muy poco con construcciones, en un bajo porcentaje, para permitir espacios de cultivo. Asimismo, se plantea que cada lote esté cerrado en sus bordes con muros, buscando lograr una imagen continua desde la calle, de una planta, con manzanas y parcelas consolidadas y que los terrenos baldíos no se vean. Por detrás de la ordenanza, se busca perpetuar una imagen de “ciudad huerta” (Ordenanza 06/71), ya que se propone como un instrumento para su preservación. En la zona hotelera esta ordenanza estableció un Factor de Ocupación del Suelo (FOS) mayor al que propuso para el conglomerado urbano y permitió hacer dos plantas, apuntando a dar mayor importancia a los servicios para visitantes, inexistentes hasta ese momento. En la zona de protección del paisaje, se plantea el menor FOS, y solo se permite hacer modificaciones y construcciones menores siempre y cuando estén relacionadas con la actividad rural, incentivando la preservación del paisaje rural.

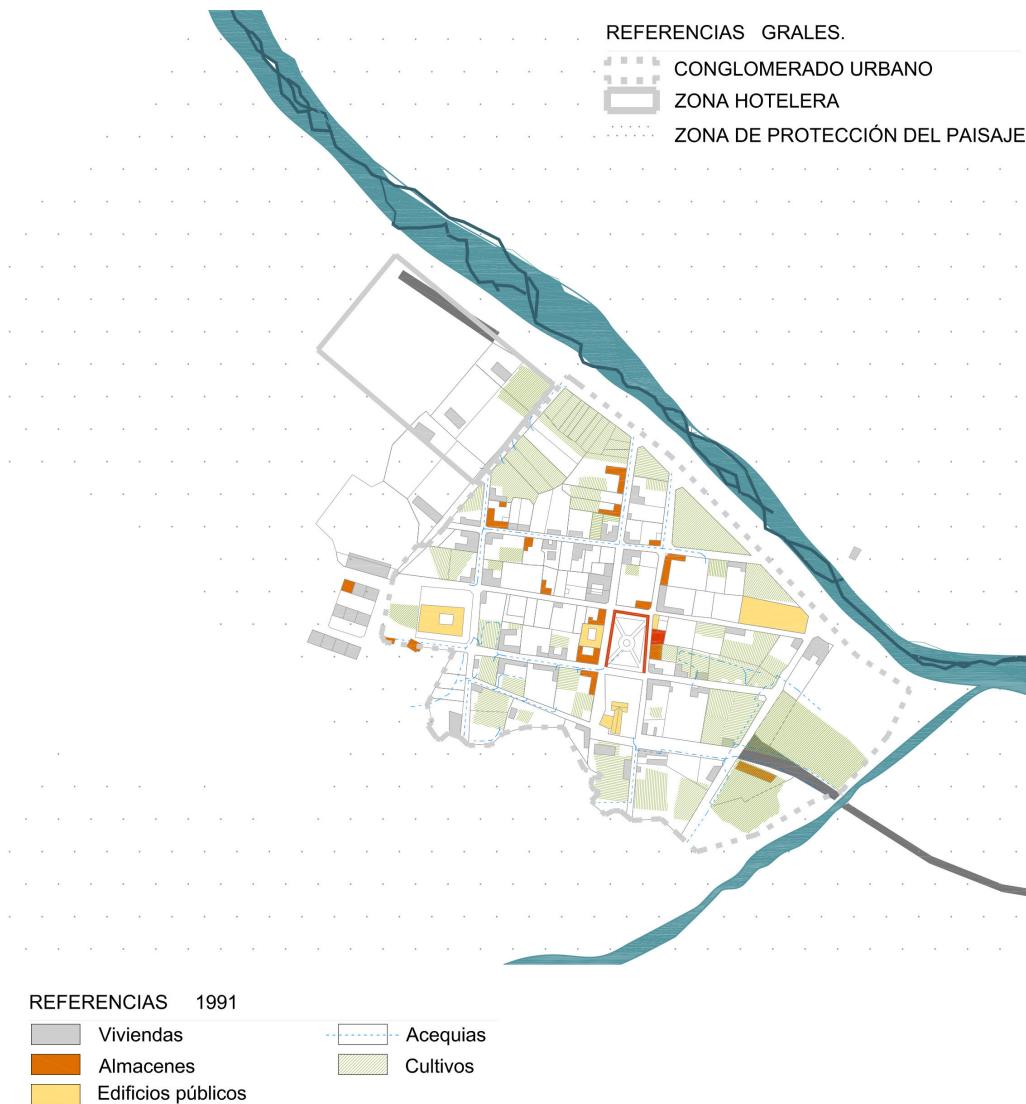
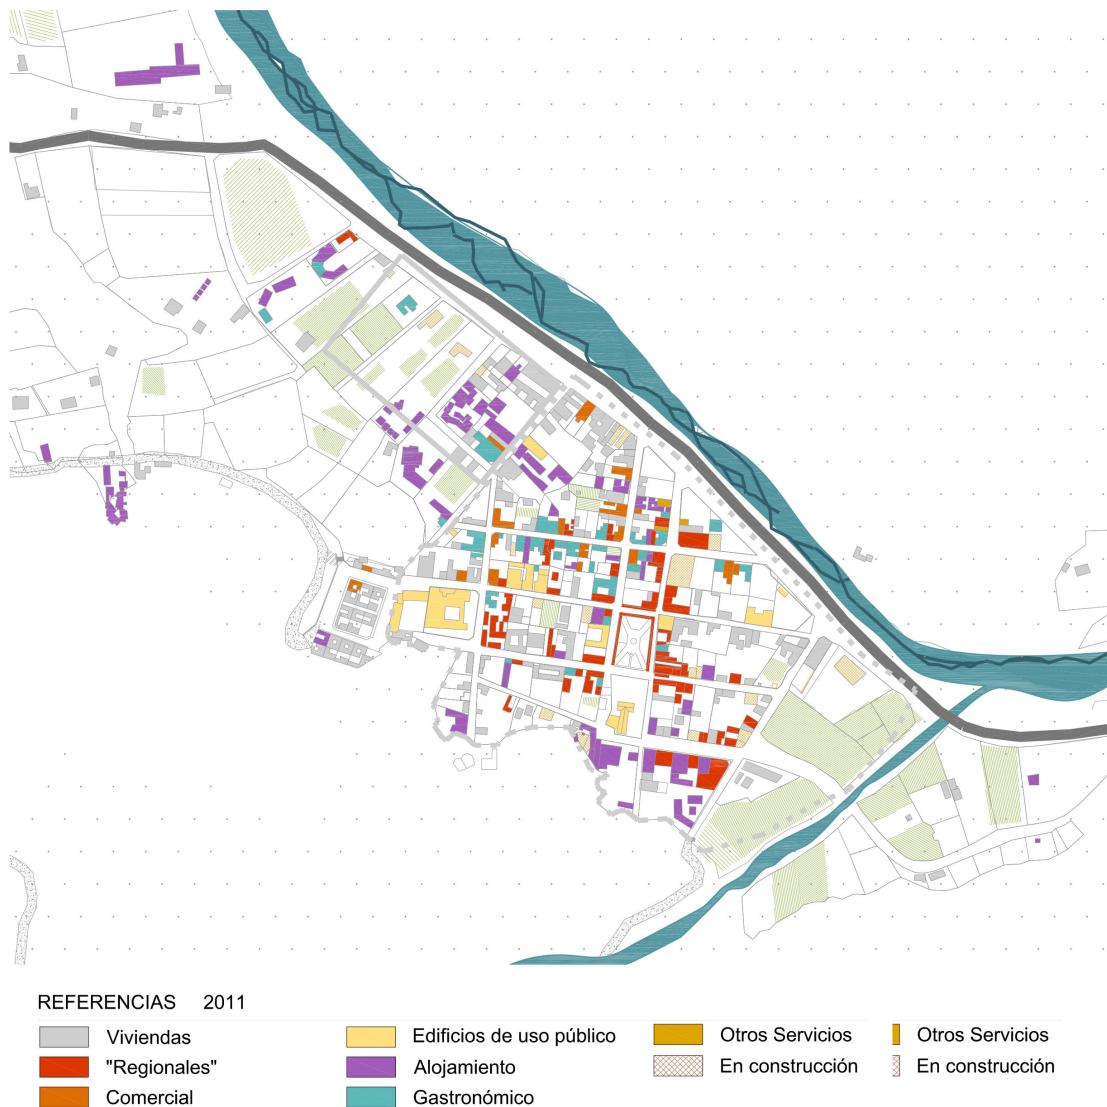
Figura 3. Los diferentes usos en las distintas zonas planteadas por Ordenanza Municipal N.º 006/1971. Fuente: elaboración propia

**Figura 3.** Los diferentes usos en las distintas zonas planteadas por Ordenanza Municipal N.º 006/1971. Fuente: elaboración propia

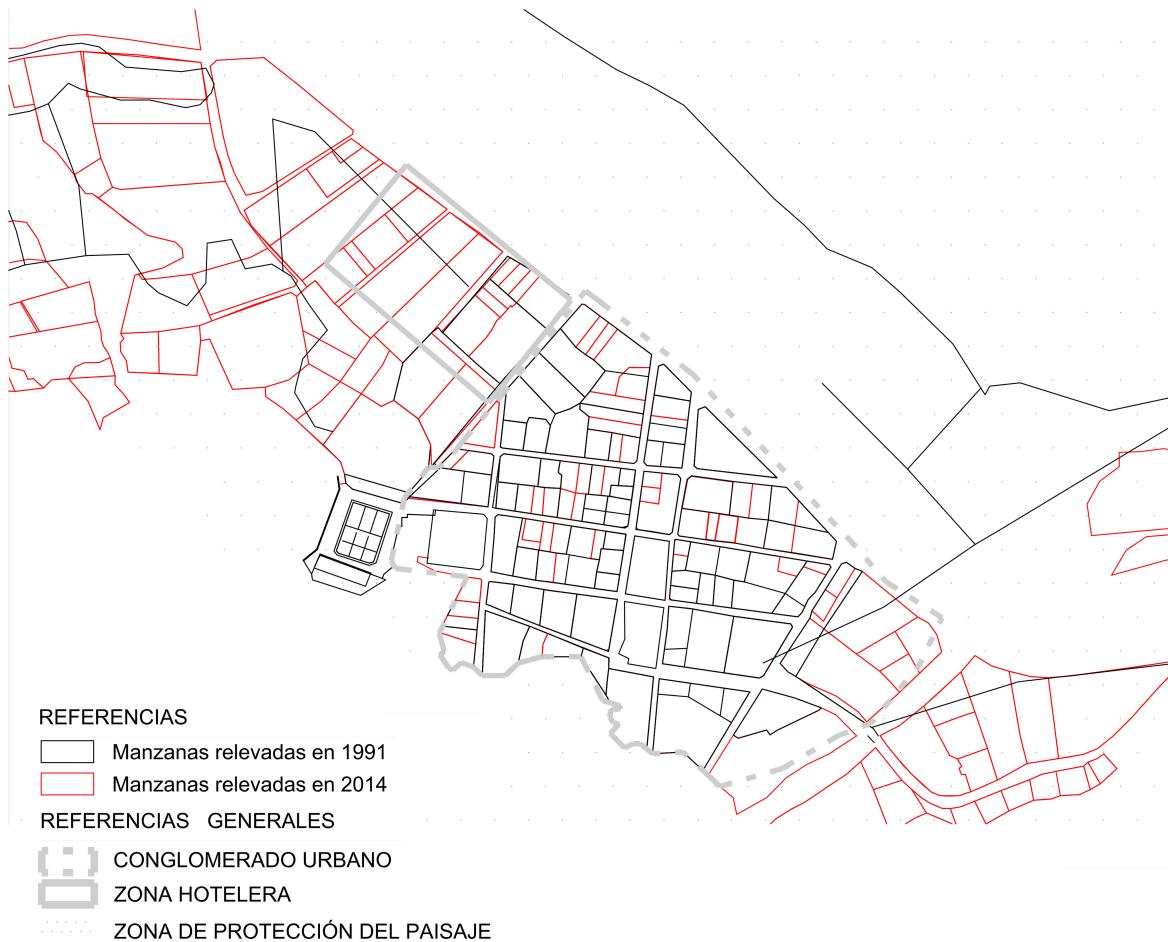
**Figura 4.** Purmamarca. Divisiones de lotes realizadas entre 1991 y 2014. Fuente: elaboración propia

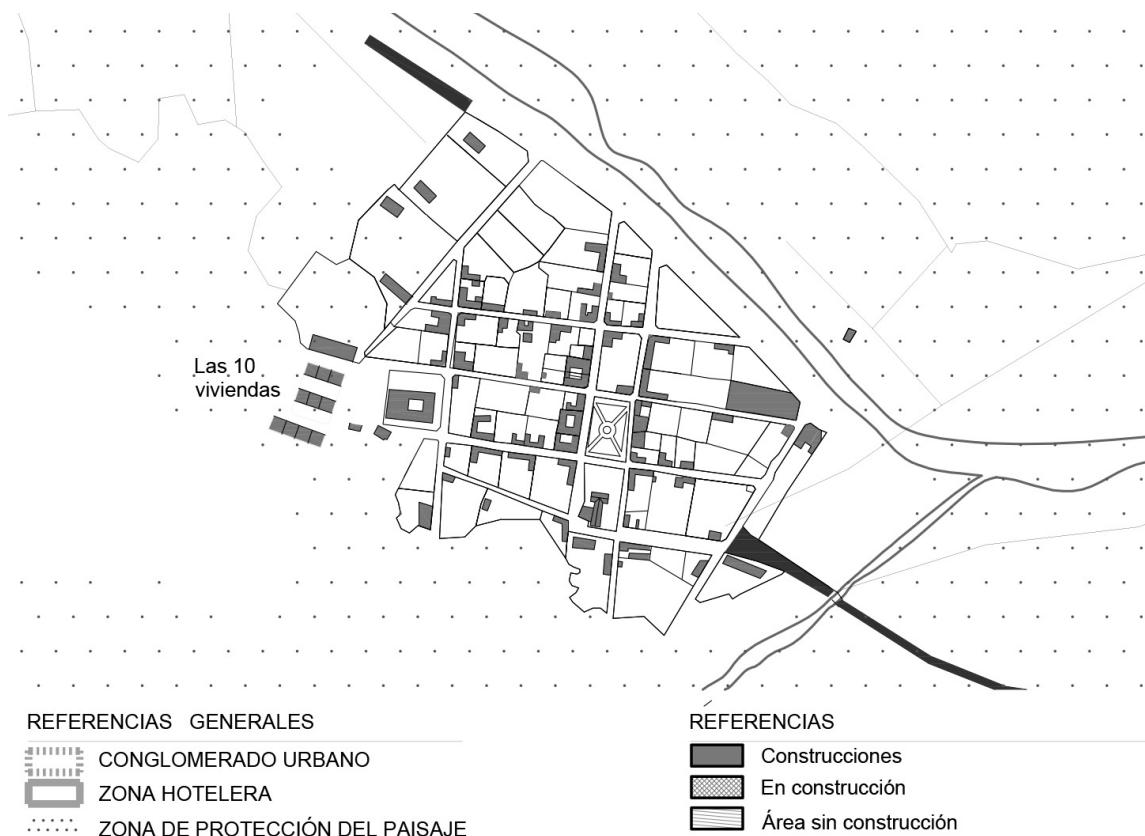
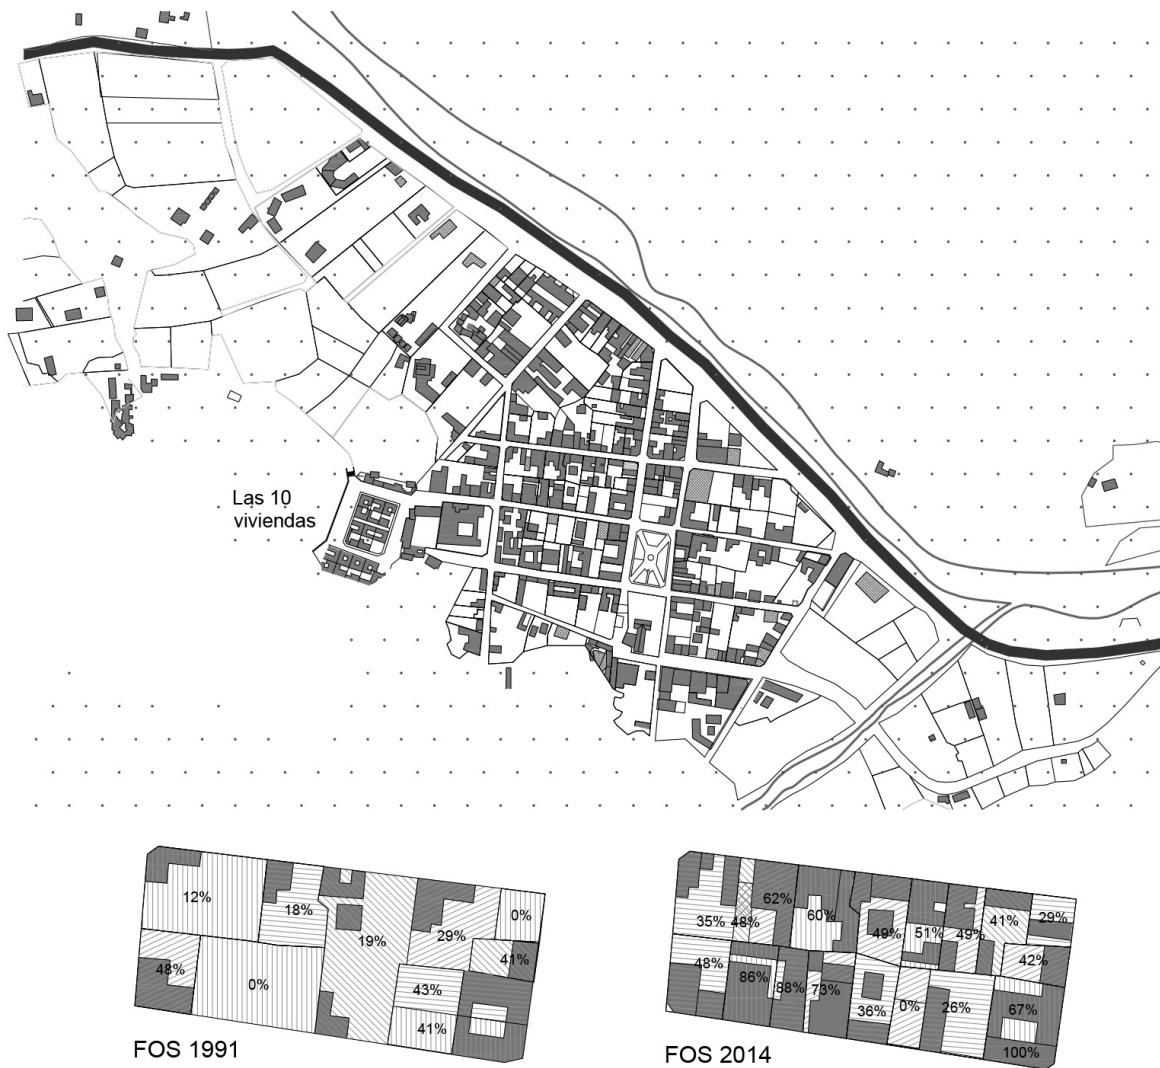
**Figura 5.** Densificación del espacio construido, aumento de la ocupación del suelo. Fuente: elaboración propia

Se pudo comprobar que en el conglomerado urbano en muchos terrenos el FOS fue mayor al 20 % (figura 5). De hecho, entre 1991 y 2014 la superficie construida prácticamente se triplicó. Al mismo tiempo, y como consecuencia de lo anterior, los cultivos se redujeron en más de la mitad de la superficie existente en 1964 (figura 6 y tabla 2). El crecimiento de las áreas edificadas y el decrecimiento de los espacios cultivables o verdes dentro del conglomerado urbano no fueron paulatinos, sino que se aceleraron después de 1991. La superficie de las edificaciones, entre 1964 y 1991, mantuvo cierta continuidad (se incrementó un 17 %, aproximadamente). El principal cambio en ese período fue la realización de las “10 Viviendas” financiadas por el Estado nacional entre la década de 1970 y 1980, con cerca de 1000 m<sup>2</sup> construidos —señaladas en la figura 5—. A pesar de esa significativa obra estatal (en relación con el tamaño del pueblo), el mayor incremento en la cantidad de metros construidos sucedió entre 1991 y 2014 (cerca del 190 %), en especial si se lo

En la zona hotelera el incremento del FOS fue muy significativo también, aunque está dentro de lo especulado por la normativa que lo regula (figura 5). En cambio, en la zona de protección del paisaje la ordenanza proyectaba que no hubiera cambios; no obstante, se realizaron nuevos hoteles y viviendas (que no responden a una mejora de la actividad rural, como se pretendía en esa normativa).

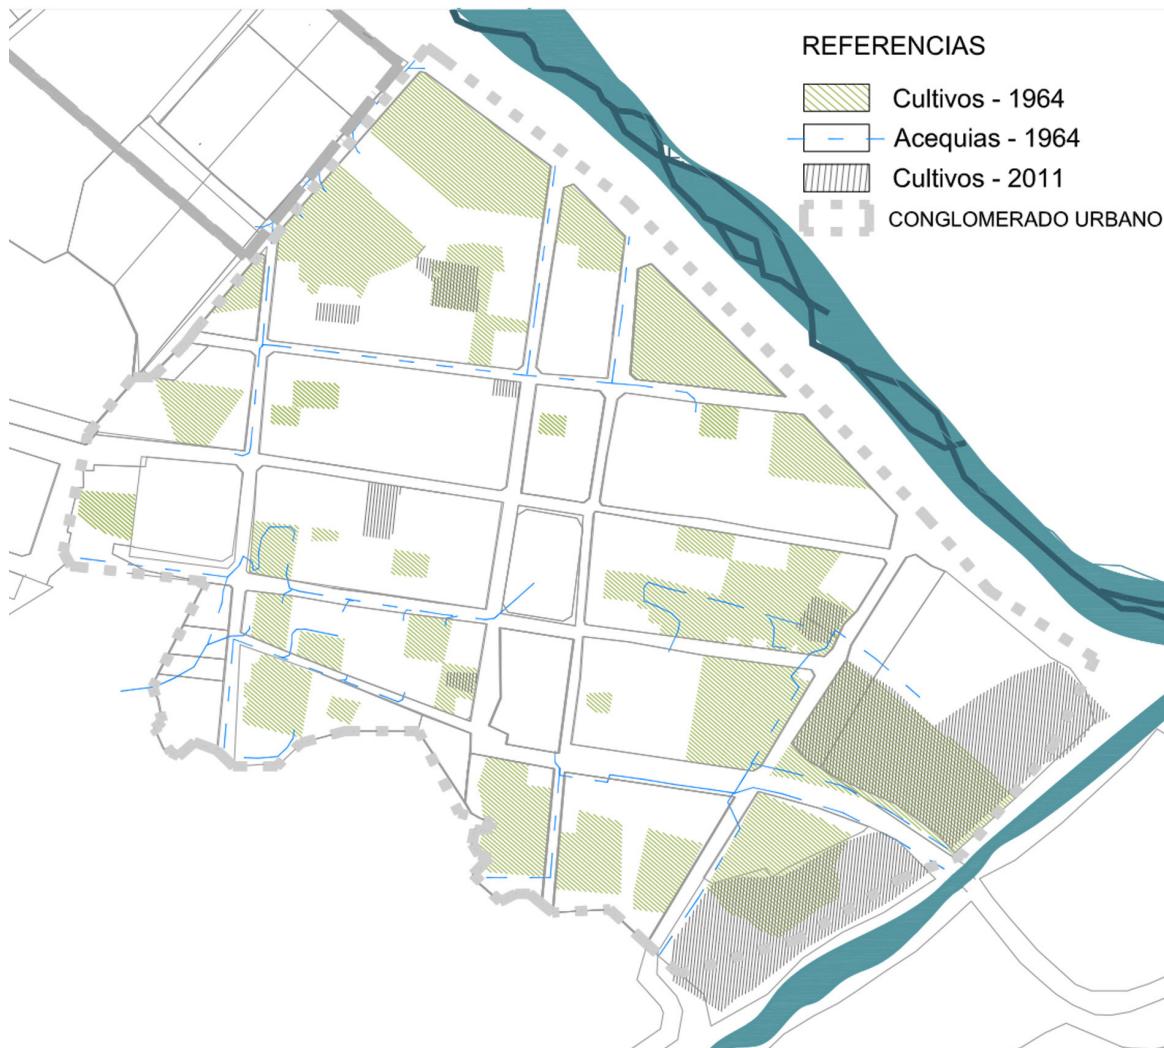
**Figura 6.** Cultivos y acequias existentes en 1964 y en 2011. Los cultivos no fueron registrados en el plano de 1991; por ello, se utilizó el plano de 1964. Fuente: elaboración propia

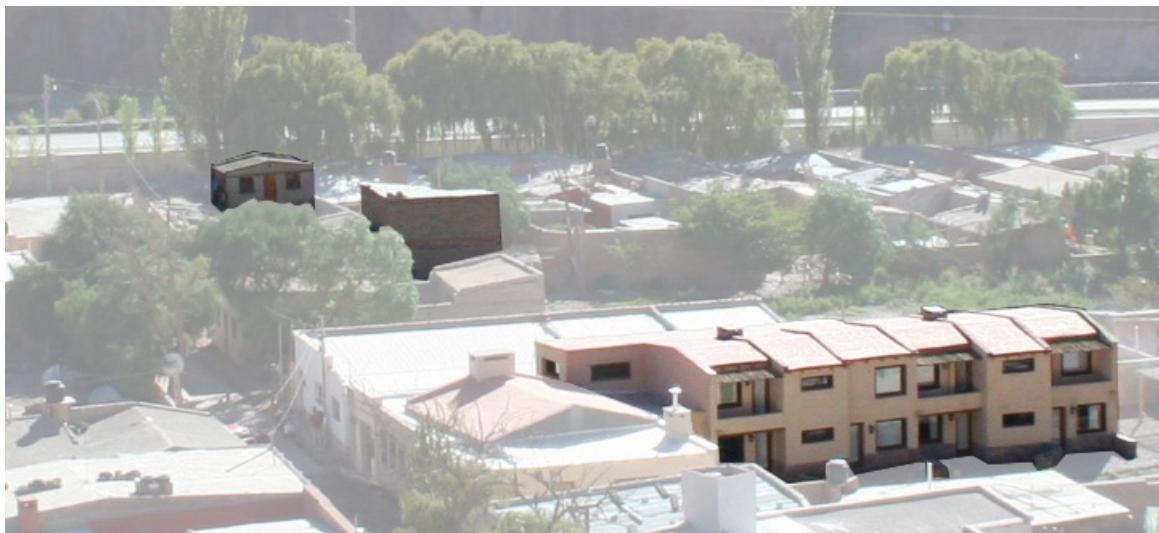
**Figura 7.** Sector del conglomerado urbano de Purmamarca. Construcciones de dos plantas. Fuente: elaboración y fotografía propia, tomada desde el mirador el Porito, 2009

segundas plantas o terrazas (figura 7), que no fueron reconocibles en las fuentes del pasado ni mencionadas por los autores que investigaron la región. En general, estas modificaciones no se observan desde la fachada, pareciera que se ocultan de la ordenanza que las prohíbe, pero son posibles de ver desde los cerros. Como una forma de reparación del daño ya existente, en 2011 se propuso que las construcciones que no hubieran acatado la Ordenanza de 1971 tendrán un recargo impositivo, por el “impacto negativo sobre el paisaje natural” (Art. 43, Ordenanza 02/11).

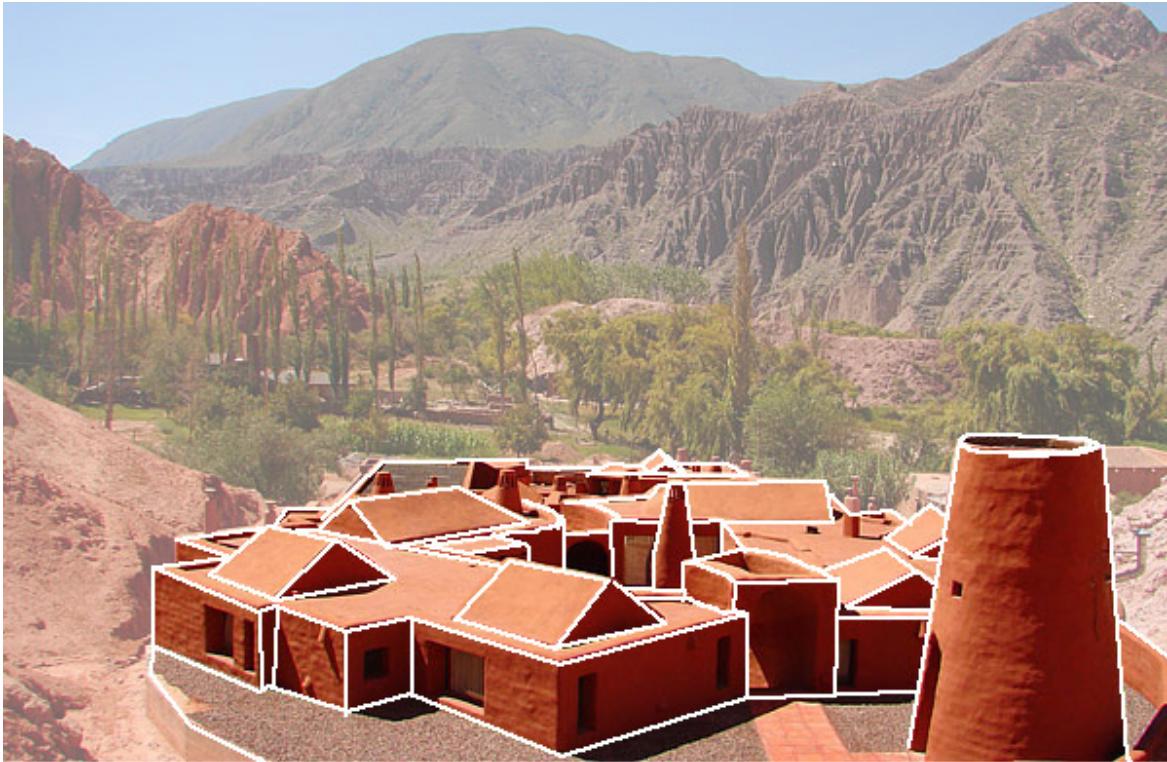
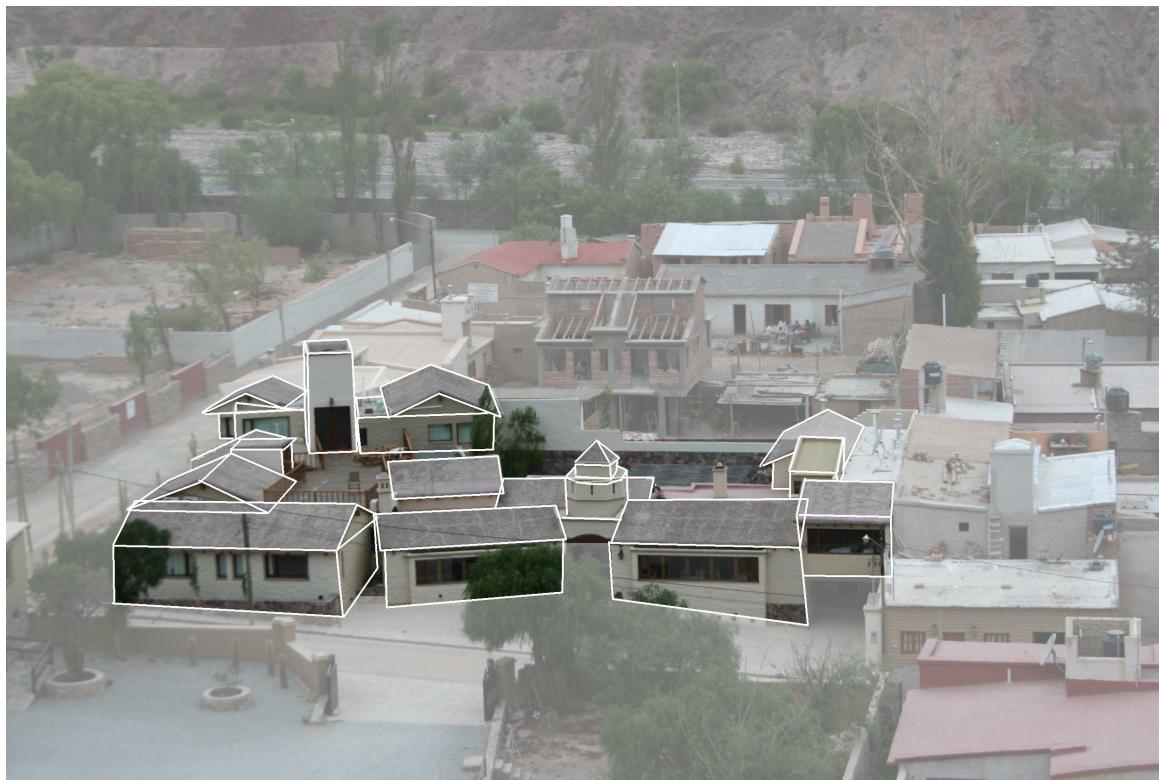
Figura 8. Arquitectura boutique de Purmamarca. Fuente: elaboración propia

forma separada, y otras veces son construcciones que se visualizan desde el exterior como encastradas en alguna esquina. Esta sucesión de locales es actualmente una construcción terminada en el momento de su concepción; así, se abandonó la idea de construcción como un proceso continuo en el tiempo (figura 8).

caso, la arquitectura posee estructura de hormigón armado independiente (con importantes luces y alturas). Asimismo, se generalizó la práctica de realizar grandes aberturas y la sucesión de pequeñas ventanas, entre muchos otros detalles desconocidos en el lugar hasta el momento (por ejemplo, bóvedas de cañón corrido y cúpulas, balcones, terrazas, galerías, semicubiertos, hogares, chimeneas, *jacuzzis* y piscina).

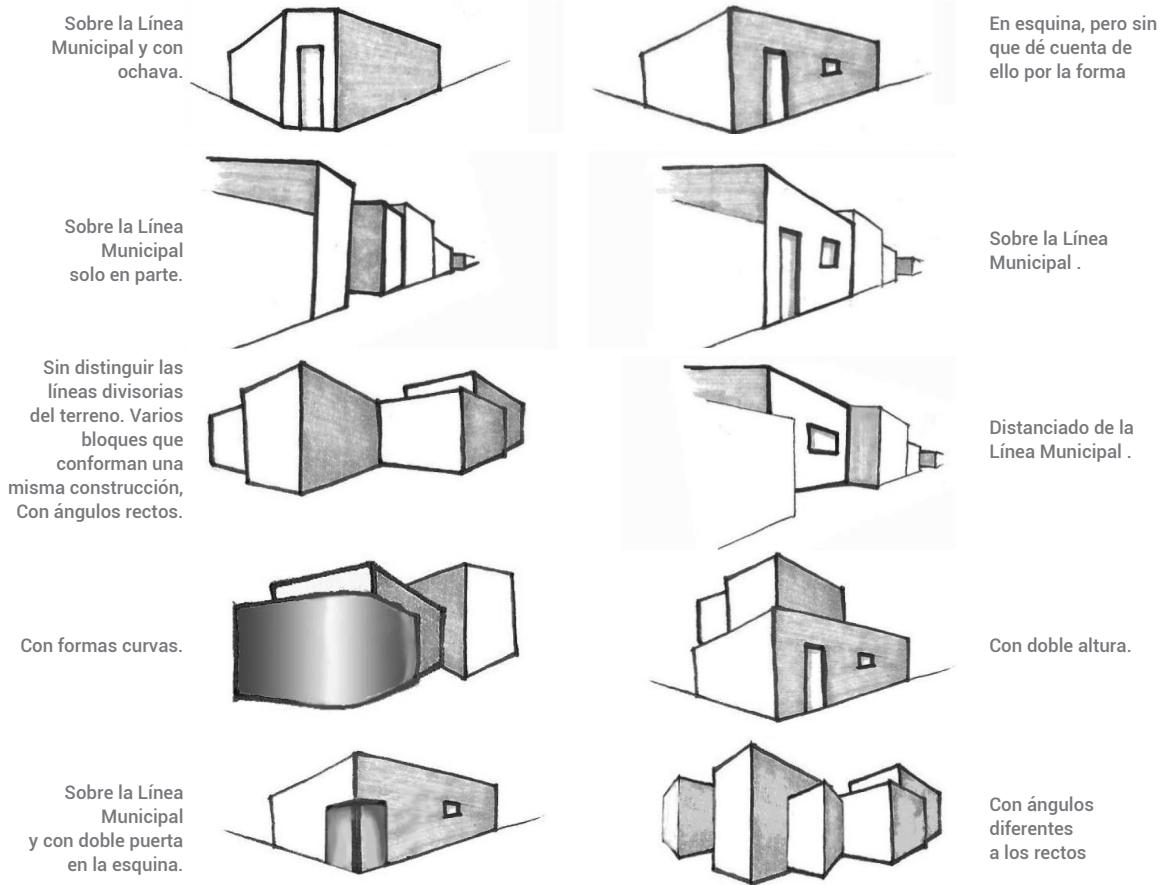
Figura 9. Formas arquitectónicas identificadas dentro del Conglomerado Urbano de Purmamarca. Fuente: TOMMEI, 2016

En síntesis, tras analizar la arquitectura de este pueblo, se puede afirmar que, además de las dos tipologías descritas por NICOLINI en la década de 1960, existen muchas más formas en las que se levantaron las

obras (figura 9). Asimismo, si bien siguen existiendo construcciones con materiales disponibles en el área (piedra, barro, cardón, paja, etc.), se sumaron otros en muchas de las construcciones, como, por ejemplo,

la estructura de hormigón armado, ladrillos sapo y viguetas,<sup>13</sup> dinteles de hormigón armado y vigas metálicas, cubiertas de chapa, membrana en la cubierta, los bloques de hormigón, los ladrillos huecos,<sup>14</sup> y revoques, cornisas, veredas, madera cepillada, entre otros (ROTONDARO, 1995; TOMMEI, 2016).

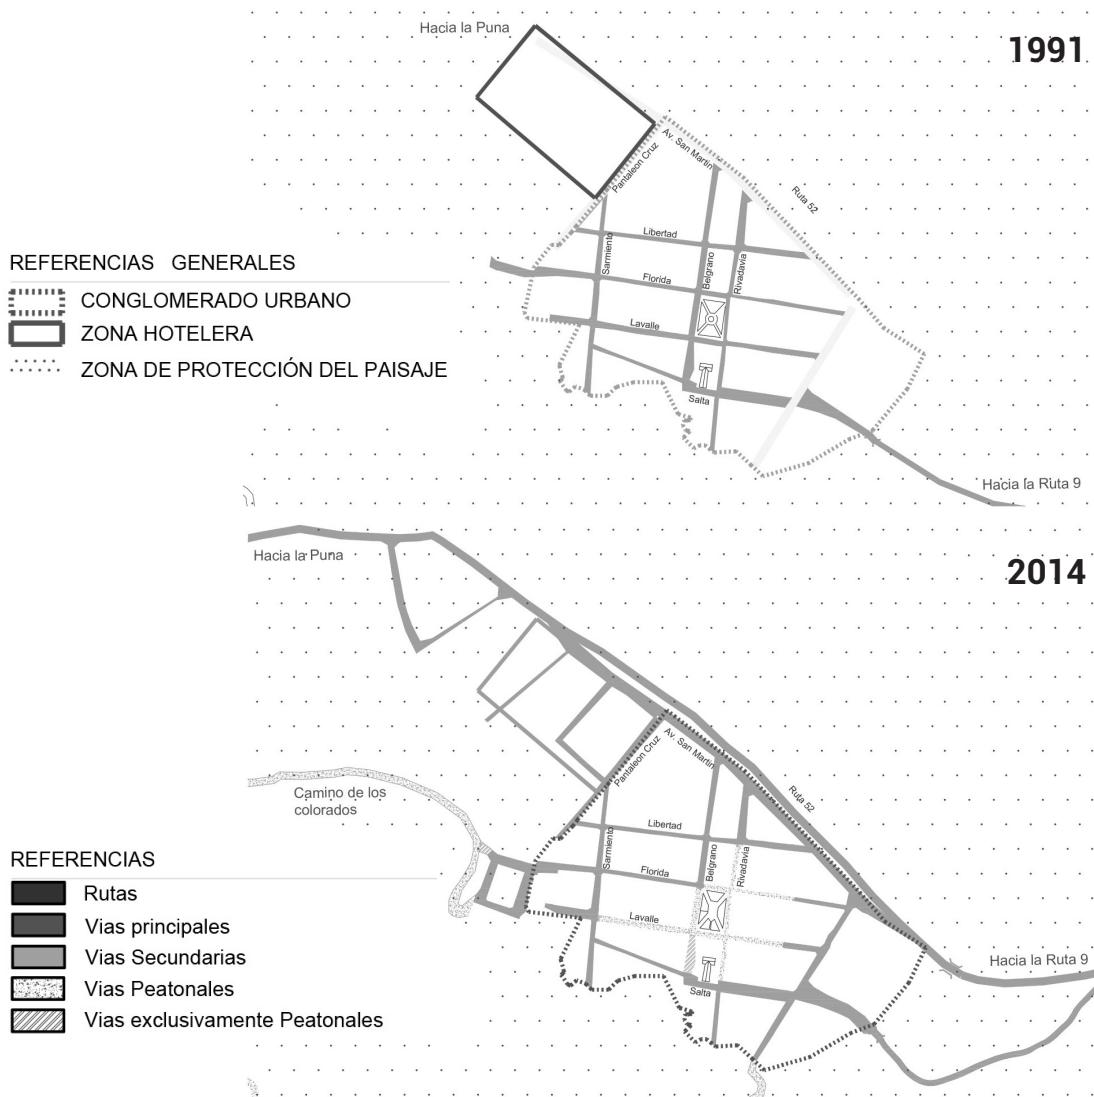
**Figura 10.** Vías de circulación. Fuente: elaboración propia con base en el plano de José (2002) y el relevamiento propio, 2011

pueblo. Además, se estableció una vía de circulación para automóviles, camionetas y ciclomotores —por el acceso antiguo y las calles Salta, Sarmiento, Pantaleón Cruz, Gorriti y la Av. San Martín— y un sector para el transporte de pasajeros —en el triángulo formado por las calles Libertad, Rivadavia y Av. San Martín—, entre otros detalles que regula esta ordenanza. Sin embargo, durante el relevamiento *in situ*, no se observó que esa norma se cumpliera en su totalidad. Las calles alrededor de la plaza permanecen peatonales durante todo el día. En cambio, las otras calles peatonales, según indica la norma, no mantienen fijos los alcances de circulación peatonal y vehicular. De cualquier manera, esta situación obliga a los vehículos a desviarse y a los visitantes a transitar parte del pueblo a pie.
