## Desconociendo el peligro: inundabilidad en una paleoforma fluvial que afecta usos de suelo residencial e industrial. Villa Parque Santa Ana, Córdoba, Argentina

### *Ignoring the danger: flooding in a fluvial paleoform that affects residential and industrial land uses. Villa Parque Santa Ana, Córdoba Argentina*

Rydzewski, Ana L.<sup>1,2</sup>; Barbeito Osvaldo, L.<sup>1,2</sup>

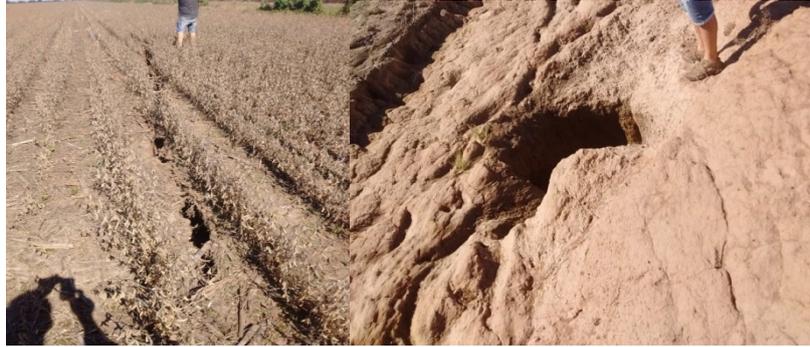
**Figura 8.** Mallines aguas abajo del predio de Taym.

Respecto a los análisis de campo en octubre de 2018 se realizó una calicata profunda en la traza del paleocauce en donde se detectó a los 4,5m de profundidad un perfil de arena, grava y rodados de más de 15 centímetros con fósiles de caracoles (Poder Judicial de Córdoba, 2019). En cuanto a la existencia de mallines, posibilidad de colapso de suelos, no se pudo ingresar al predio de Taym, sin embargo, se identificaron mallines en los ejes de avenamiento principales ubicados aguas abajo del mismo, lo que permite suponer que el vaciamiento súbito de la fosa se debió a este proceso, con el riesgo que ello implica en la posible contaminación de recursos hídricos y suelo (Figura 8).

Aguas abajo del establecimiento de Taym existen evidencias de mallines, cuya generación se ve condicionada por la presencia de sedimentos loésicos y de materiales aluviales. Este proceso debiera ser considerado en la planificación urbana para otorgar la factibilidad de emplazamientos de usos de suelos susceptibles de generar contaminación ante posibles fallas de las medidas de mitigación proyectadas en su construcción.

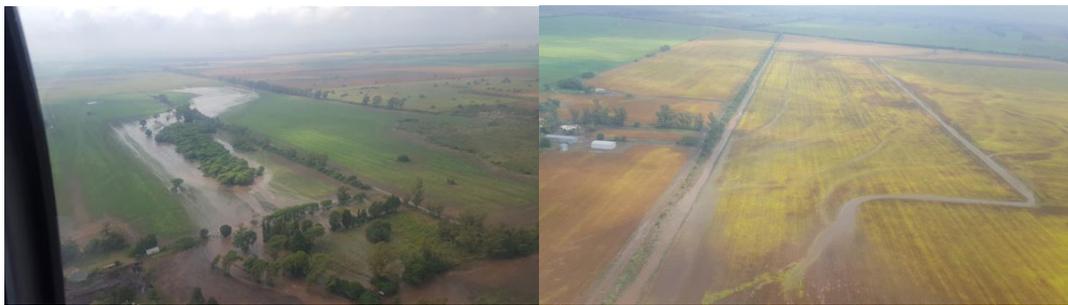
**Figura 9.** Izq. Paleocauce luego de atravesar la RP5 – Alto los Cerrillos. Der. Escorrentía concentrada en carcavas predio CORMECOR con dirección a la planta de Taym.

El paleocauce, presenta una morfología meandriforme de fondo plano-cóncavo con una traza distinguible desde la localidad hasta el predio de Taym, su ancho promedio es del orden de los 150 m y la profundidad oscila entre los 2-5m (Figura 7 y 9).
