Prótesis 3D para corregir eje corporal y equilibrio en lechuza de campanario y cernícalo americano

Estay, S.A.; Oidor, M.A.; Ramírez, J.S.: Prótesis 3D para corregir eje corporal y equilibrio en lechuza de campanario y cernícalo americano. *Rev. Vet.* 32: 1, 95-100, 2021. La amputación de miembros pélvicos en aves rapaces, debe ser evaluada con detenimiento y considerada como el último recurso para salvar la vida del ave, debido a que posterior a la amputación, pueden derivarse una serie de factores degenerativos, como la alteración de eje corporal, distribución inadecuada del peso corporal y pododermatitis. Una buena alternativa para contrarrestar estos problemas, es el uso de prótesis, que busquen recuperar el eje corporal y mantener una buena postura en el ave. El uso de impresoras 3D para este tipo de proyectos, ofrece una alternativa más accesible y sencilla debido a su versatilidad tanto en diseño como en materiales. El presente proyecto pone a prueba el diseño de una prótesis 3D y documenta la corrección de eje corporal e incorporación de la prótesis en las actividades diarias de un cernícalo americano (*Falco sparverius*) y una lechuza de campanario (*Tyto alba*), ambas co

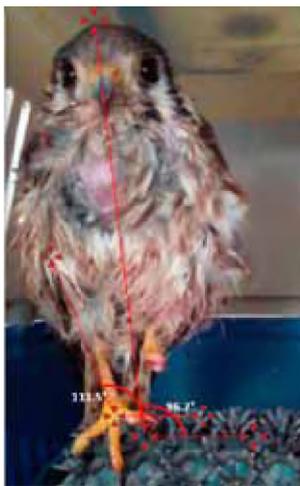
Figura 1. Ejemplar de *Falco sparverius* con amputación tarso-metatarsal, previo a la prueba de prótesis. Se muestran los ángulos de inclinación en el plano sagital y la extremidad derecha.

En las instalaciones del Centro de Conservación de Vida Silvestre UMA "Konkon", se recibió un ejemplar de cernícalo americano hembra (*Falco sparverius*) que presentaba necrosis y gangrena en la extremidad inferior izquierda, en su tercio distal, a nivel de la articulación metatarso-falangiana (Figura 1).

Previo a la prueba de prótesis el ejemplar presentó una inclinación compensatoria de $6,7^\circ$ en dirección contraria a la extremidad amputada en el plano sagital, así como una inclinación compensatoria de $21,5^\circ$ en la extremidad sana, medida del centro de la base de la pata a la articulación pélvico-femoral (Figura 1).

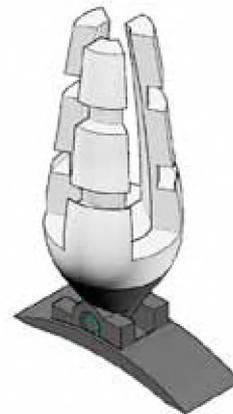
Figura 2. Modelo 3D de prótesis para cernícalo americano. El material blanco corresponde al plástico flexible y el gris al plástico rígido.

Se diseñó la prótesis en 3D utilizando el programa AutoCAD®. Se desarrolló un total de 3 diseños de *socket* y 1 diseño de *poste/base* para lograr una correcta fijación (Figura 2).

La impresión del poste y del socket se realizó con filamento de plástico rígido y filamento de plástico flexible respectivamente (Figura 2).

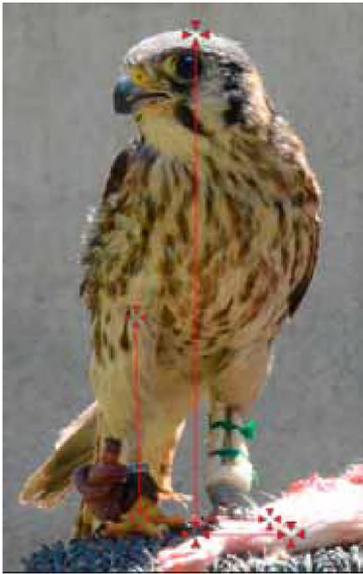
Figura 3. Ejemplar de cernícalo americano (*Falco sparverius*) con prótesis tarsometatarsal. Se muestran los ángulos de las inclinaciones en el eje longitudinal y la extremidad derecha.

Posteriormente al uso de la prótesis, el ejemplar de cernícalo americano presentó una corrección total de eje corporal y de inclinación corporal (Figura 3), permitiendo al ejemplar mantenerse erguido por periodos prolongados de tiempo. La prótesis se mantuvo fija a través del socket diseñado y paulatinamente el ejemplar la fue incorporando dentro de sus actividades cotidianas, incluyendo el desplazamiento.

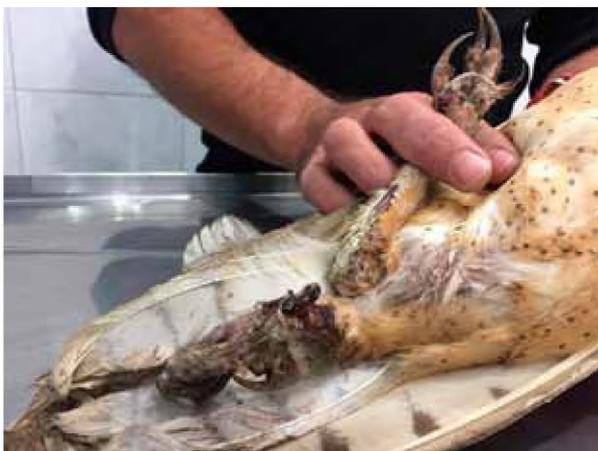
Figura 4. Fractura expuesta en la extremidad inferior izquierda de lechuza de campanario (*Tyto alba*).

El ejemplar hembra de lechuza de campanario (*Tyto alba*) fue recibido en las instalaciones del Centro de Conservación de Vida Silvestre “Konkon”, posteriormente a un rescate realizado por la Procuraduría Federal de Protección al Ambiente (Delegación Puebla), el ejemplar presentaba una fractura expuesta en el tercio distal del tarsometatarso (Figura 4). Además de la fractura, el ejemplar no presentó lesiones ni deficiencias de otro tipo.

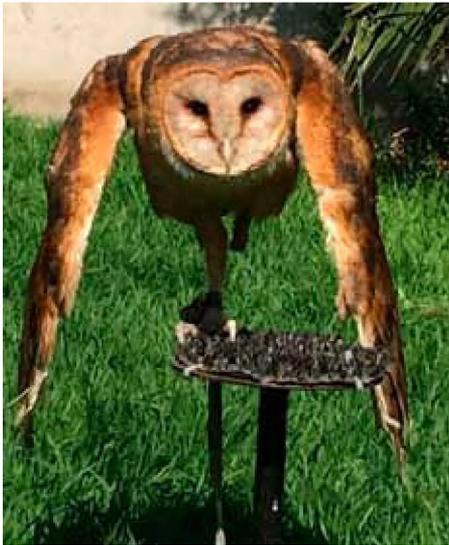
Figura 5. Ejemplar de lechuza de campanario (*Tyto alba*) con amputación tarso-metatarsal, previo a la prueba de prótesis. Se observa la inclinación del eje en el plano frontal y la extensión de las alas para mantener el equilibrio

extremidad. Mantenía el equilibrio alterando el plano frontal, inclinando el eje hacia el frente y extendiendo las alas (Figura 5).

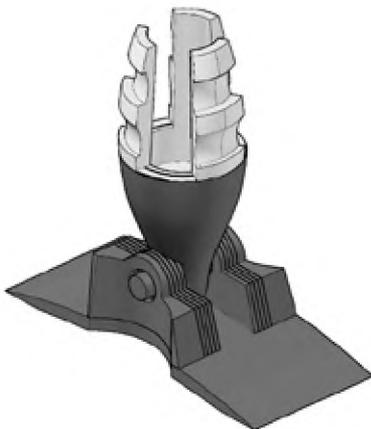
Figura 6. Modelo 3D de prótesis para lechuza de campanario, el material blanco corresponde al plástico flexible y el material gris a plástico rígido.

Se diseñó prótesis en 3D utilizando el programa AutoCAD, desarrollando un total de 3 diseños de socket y 7 diseños de poste/base para lograr una correcta fijación (Figura 6).

La impresión del poste y del socket se realizó con filamento de plástico rígido y filamento de plástico flexible respectivamente (Figura 6).

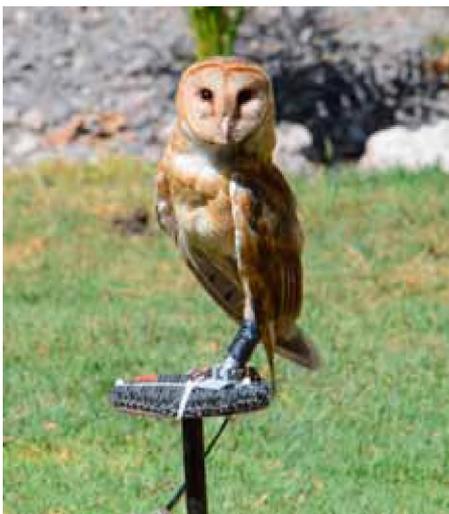
Figura 7. Lechuza de campanario en posición erguida con las alas encogidas.

Durante el periodo de prueba, el ave se quitó constantemente la prótesis y se le volvió a colocar todas las veces. Inicialmente, el ave reposaba recostada. Posteriormente empezó a incorporar el uso de la prótesis para desplazarse, perchar y sujetar su alimento. La prótesis permitió que el ave recuperara su postura natural, recogiendo las alas al ya no necesitarlas para mantener el equilibrio (Figura 7). Gracias a la articulación, también utilizó la prótesis para impulsarse a saltar.
