# Análisis del comportamiento higrotérmico de una vivienda en contexto de vulnerabilidad social en Córdoba, Argentina

## Analysis of the hygrothermal performance of a dwelling in a context of social vulnerability in Córdoba, Argentina

### ARQUITECNO

núm. 27, 2026

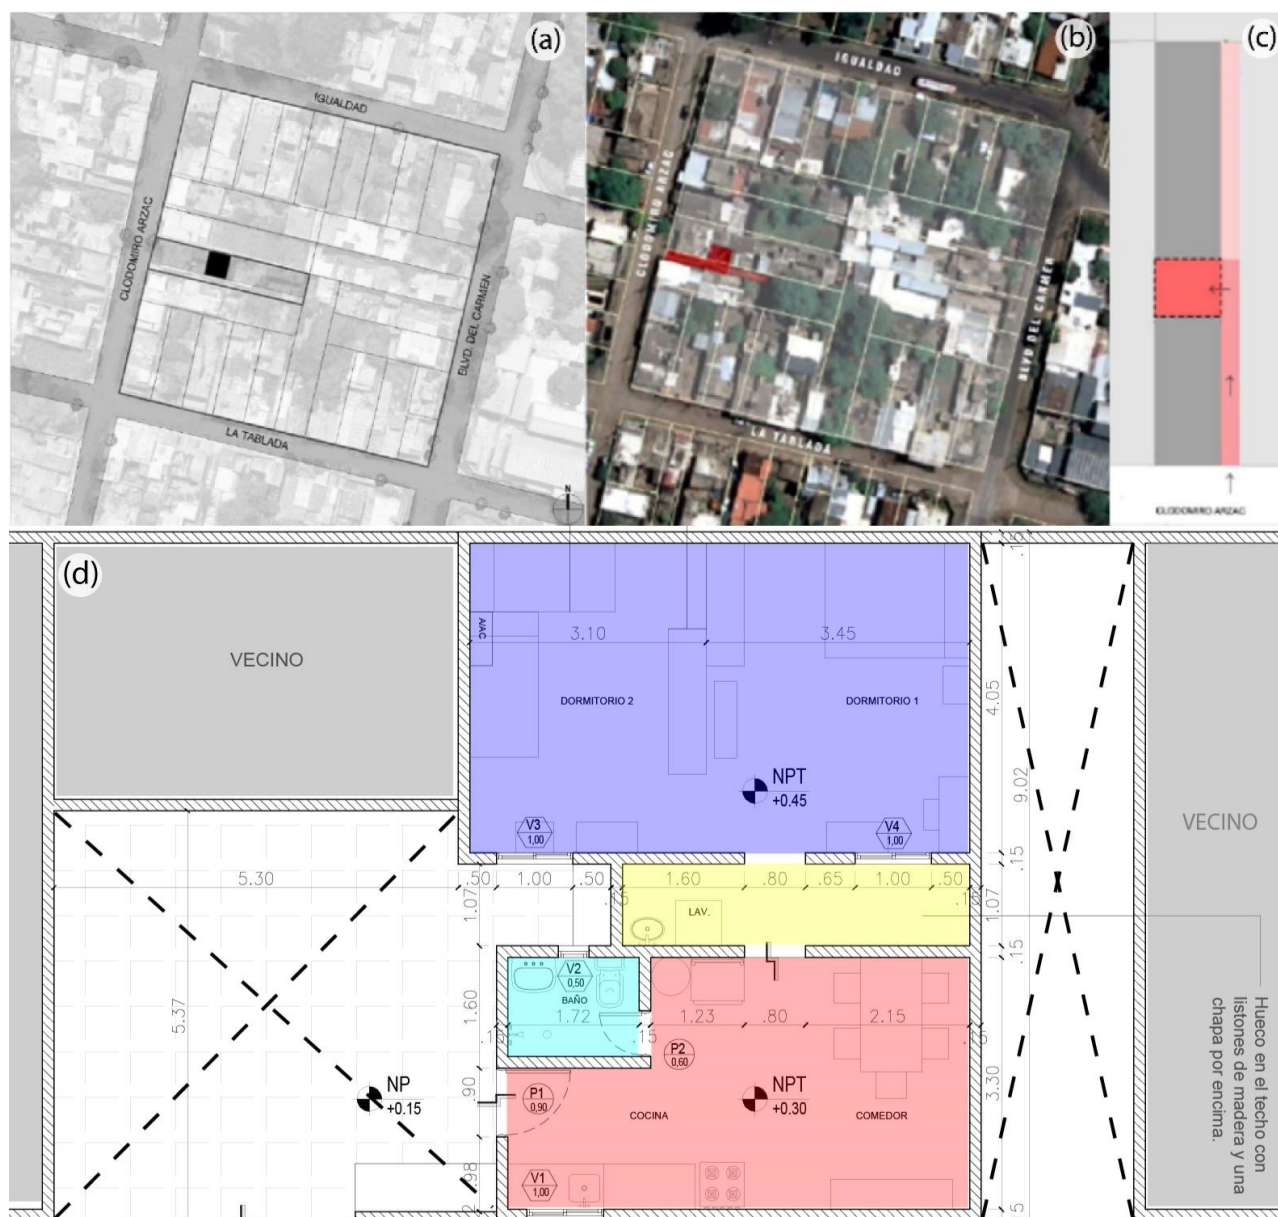
Figura 2

En la vivienda analizada habita una familia de 4 personas, madre y 3 hijas en edad escolar. El ingreso a la vivienda se da por la calle sobre un pasillo que atraviesa el lote y se implanta dentro de una subdivisión de lotes que comparte terreno con otros hogares (figura 2). El programa de la vivienda de 58 m<sup>2</sup> cubiertos consta de: cocina comedor, un baño, un espacio de transición donde se ubica el lavadero y un dormitorio grande con un único acceso dividido por un armario, lo cual subdivide el espacio en dos. En la figura 2 (d) se han destacado los sectores según su uso. En el sector de cocina comedor se observa una única ventana en la cocina. El baño, si bien es de tamaño reducido, está completo y correctamente ventilado. El espacio intermedio está techado a la mitad por una losa y la otra (al este) por una chapa simplemente apoyada sobre viguetas metálicas que se suele retirar en verano. El dormitorio presenta cubierta de losa, con una ventana al exterior y otra al espacio intermedio.

Implantación de lote en la manzana b) Lote (rojo) respecto al pasaje interno. c) Conexión de pasaje interno en cuanto a la calle Clodomiro Arzac y d) Planta de la vivienda. Referencias: Cocina comedor (rojo) - Espacio intermedio (amarillo) - Baño (cian) - Dormitorio (azul)  
Elaboración Propia

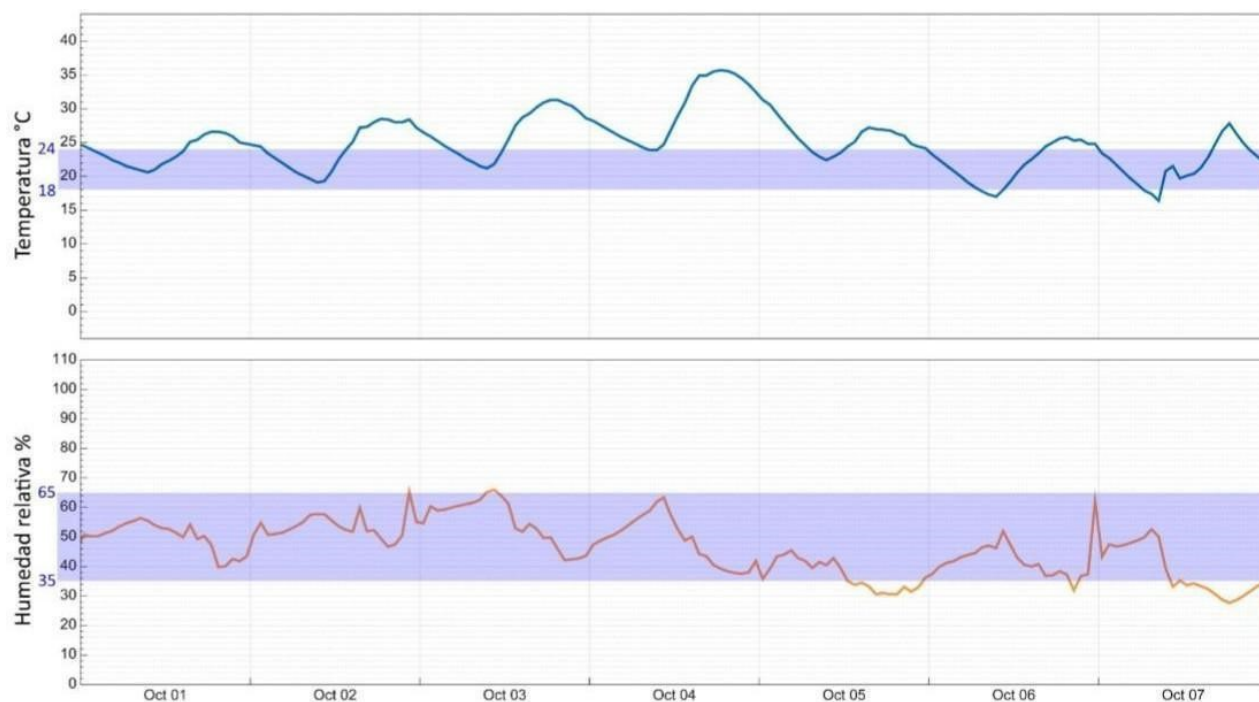
Figura 7

Registro del 01 al 07 de octubre de 2025 de las condiciones higrotérmicas interiores, temperatura (azul) y HR (naranja)

En síntesis, la vivienda presenta un comportamiento higrotérmico deficiente, con baja capacidad de la envolvente para amortiguar las variaciones exteriores. Se evidencian problemas de sobrecalentamiento, enfriamiento nocturno y ventilación insuficiente, lo cual impide mantener condiciones de confort de forma continua. Aunque la humedad relativa se mantiene generalmente dentro de rangos aceptables, la presencia de picos elevados genera riesgo de condensación y potenciales problemas de salud por la aparición de moho. Además de las técnicas de observación directa y el procesamiento de datos de medición con data loggers, se cuenta con fotos termográficas (figura 9) que evidencian los problemas mencionados: falta de aislación térmica y acumulación del calor en el interior. A continuación, se realiza un análisis de las imágenes
