LOS PROCESOS DE FORMACION DE SITIO EN YAPEYÚ. ANALISIS DESDE LA HISTORIOGRAFIA

Núñez Camelino, Maria
Curbelo, Carmen

Procesos de formación de sitio: Relevamiento de descripciones e investigaciones de Yapeyú

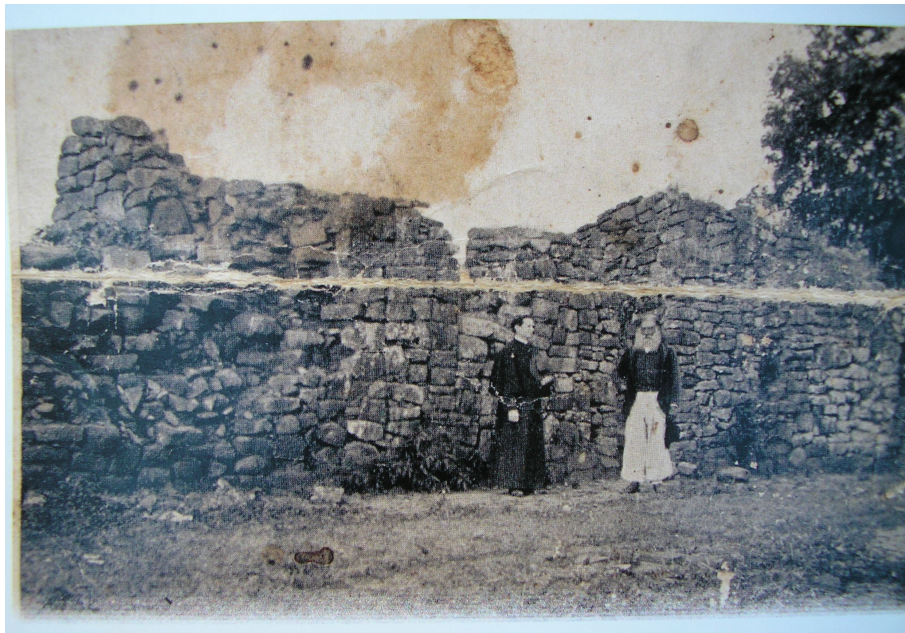
Figura 4: Antigua fotografía que muestra, de acuerdo con la tradición oral, al cura Maldonado junto a un colono frente a las ruinas de la casa natal del gral. San Martín. Fue facilitada por la señora Marta Zully de Daniel.

Comparada la fotografía que obtuvimos del informante con los vestigios, encontramos que existen partes de las paredes que fueron reconstruidas para su exposición. Por último, hay una gran diferencia entre lo que describe Gómez y los vestigios actuales. El historiador enfatiza la coincidencia de presencia de solado octogonal “similar al de la iglesia” en la casa atribuida a la infancia de San Martín. Actualmente ese solado no está presente. La habitación del extremo Este no tiene solado, la del centro lo tiene de cerámica rectangular, y la más occidental presenta restos de un solado de piedra laja. Nos llama la atención la diferencia, porque más allá de las argumentaciones de Gómez para fundamentar la veracidad de sus afirmaciones acerca de la presunta casa de San Martín, sus observaciones con respecto al resto de los vestigios arqueológicos de Yapeyú son altamente acertadas, por lo tanto nos inclinamos a creer que esta afirmación también lo fue, solo que el solado ya no está donde debiera.

- Los restos de paredes que coinciden con la fotografía de principios del siglo XX están asentados en barro, lo cual indicaría que su construcción fue realizada

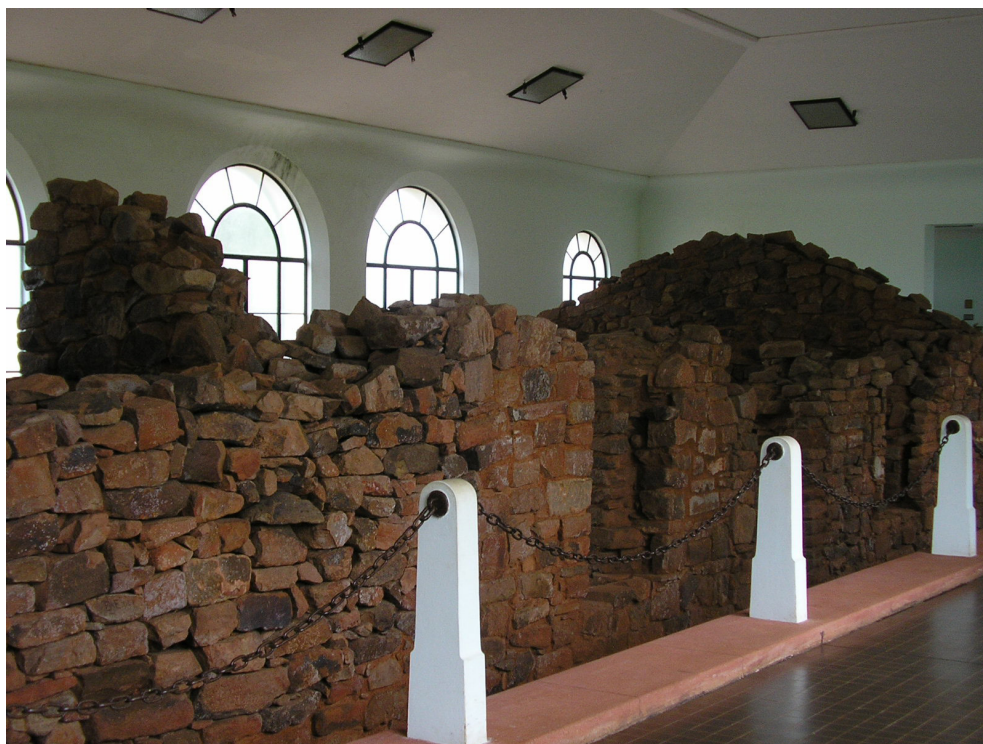
Figura 5: Imagen de las ruinas en su estado actual. Fotografía de las autoras.
